Stadt Menden
Sauerland

Dokumentation renaturierter Gewässerauen

- Pflege- und Entwicklungskonzept -

Mai 2021

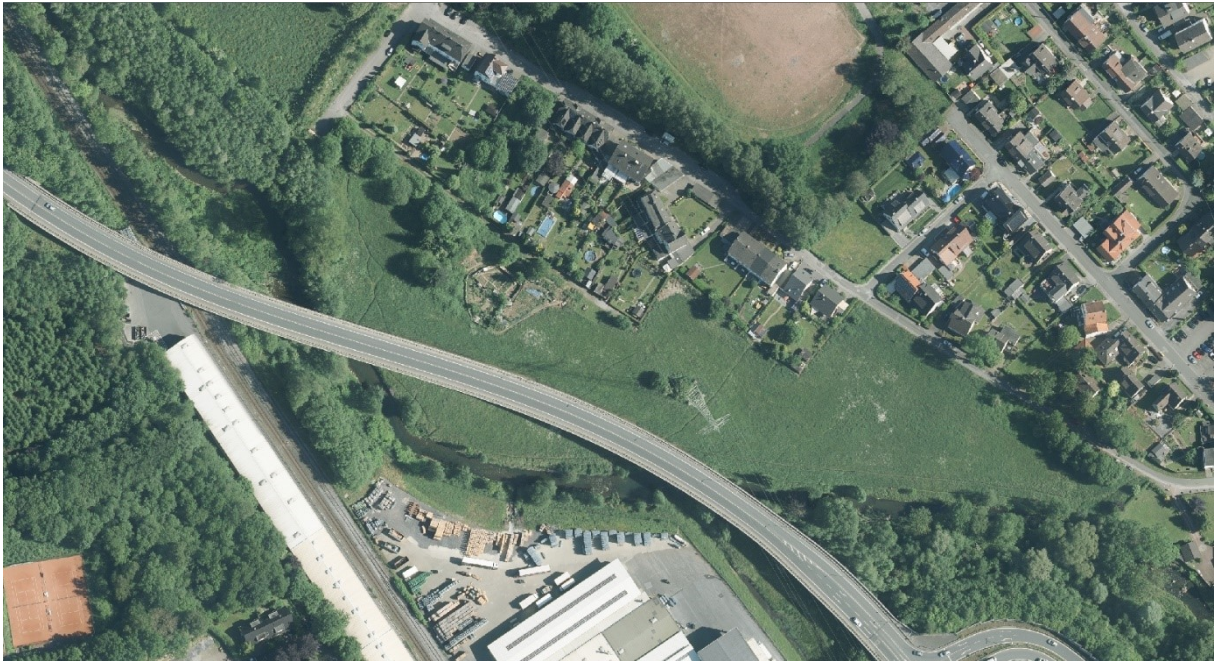
Abb. 1: Hönne im Bereich Walzweg - Luftbild 2015

Östlich des Walzwegs in Lendringsen erstreckte sich entlang der Hönne eine Auwiese in städtischem Besitz. Die Hönne floss hier zwischen unnatürlich monoton strukturierten, befestigten Ufern. Bei einem 100-jährigen Hochwasser reichte die Wasserlinie bis nah an die Häuser der Hönne zugewandten Straßenseite heran. Wegen ihrer günstigen Voraussetzungen für eine wirkungsvolle Gewässerrenaturierung mit Retentionsraumgewinnung wurde die Auenwiese in das Hochwasserschutzkonzept der Stadt Menden aufgenommen.

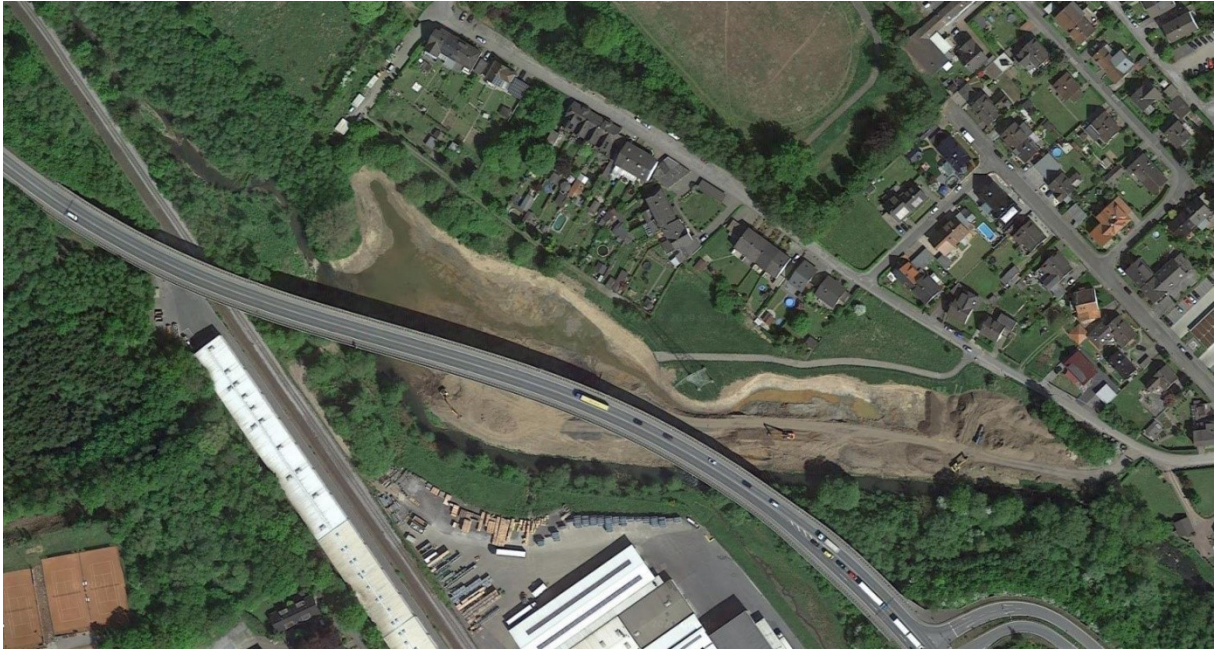
Abb. 2: Hönne im Bereich Walzweg während der Maßnahmendurchführung - Luftbild 2018

Von Ende 2017 bis Mitte 2018 wurde die Hönne zwischen Stat. 8 + 800 und 8 + 450 rechtsseitig erweitert und erhielt unterschiedliche naturtypische Uferböschungsformen mit variierenden Neigungen - von senkrecht bis 1:4, die u.a. von spezialisierten Tier- und Pflanzenarten besiedelt werden. Mit der initiierten Ufermodellierung wird von einer hin- und herschwingenden Hauptströmung ausgegangen. Am nördlichen Ende des Abschnitts wurde eine Bucht angelegt, die Stillgewässercharakter und somit einen weiteren Biotopcharakter aufweist.

Mit der Vorlandaufweitung wurden etwa 38.000 m³ neues Retentionsvolumen geschaffen.

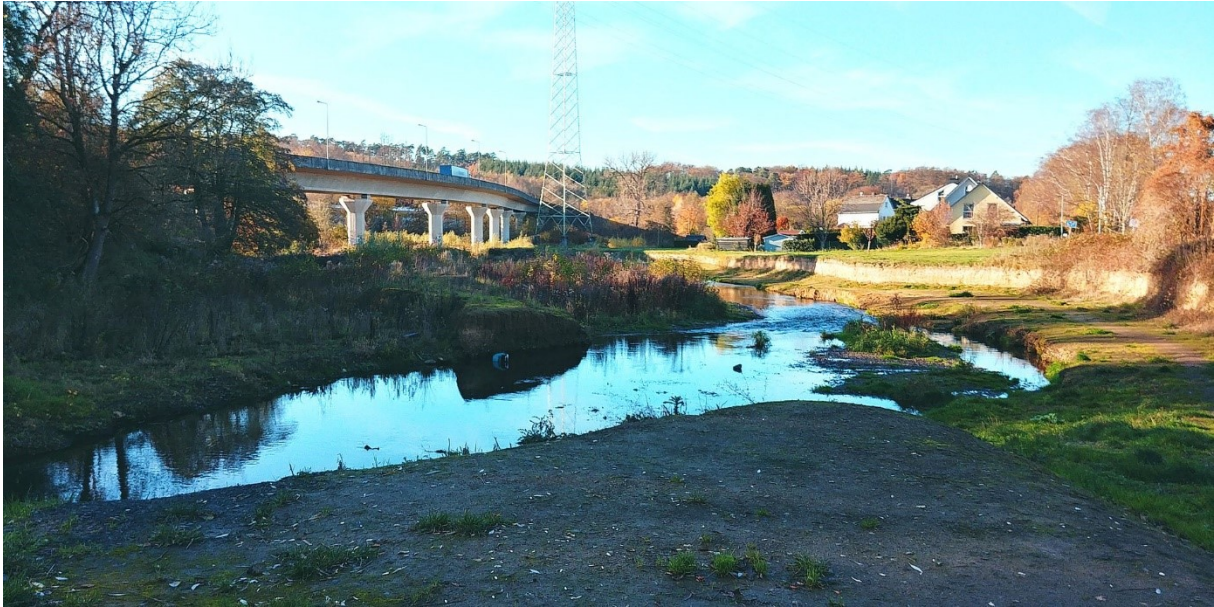
Abb. 3: Hönne im Bereich Walzweg bei Stat. 8,80 im November 2020

Bereits 2020, 2 Jahre nach Maßnahmenabschluss, zeichnet sich die gewünschte Auenentwicklung ab. Am rechten Ufer des Abschnittsbeginns stehen 2 Bänke für Erholungssuchende, von dort wurde nachfolgendes Foto (Abb. 3) aufgenommen, welches die allmähliche Begrünung der Aue zeigt. Bis Mittelwasser wird praktisch ausschließlich der neu angelegte Flusslauf durchströmt. Auf der ursprünglichen Gewässersohle (linksseitig) haben sich Schotterbänke und Sedimentablagerungen gebildet auf denen sich allmählich Gehölze angesiedelt haben.

Umfangreiche erforderliche Pflegemaßnahmen sind hier derzeit nicht erkennbar.

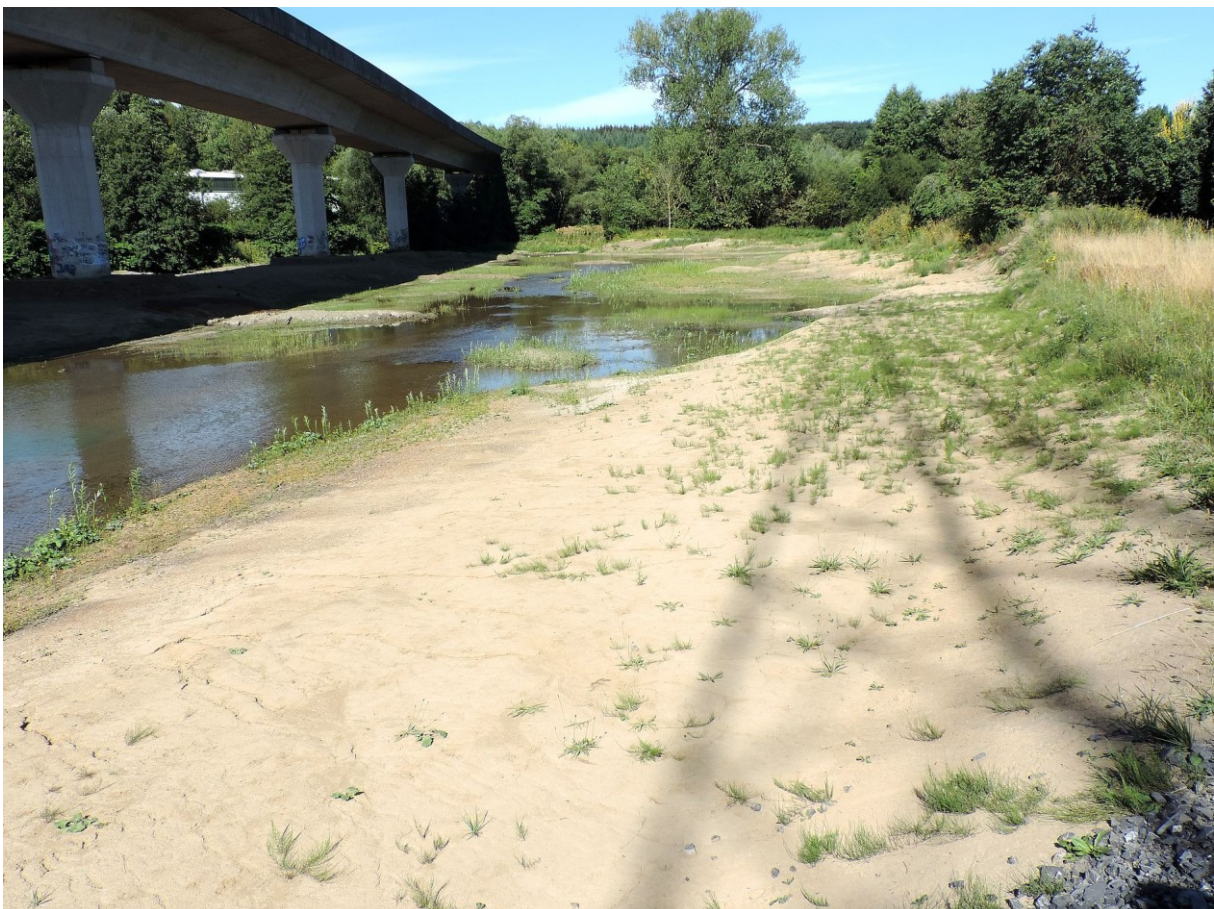
Abb. 4: Hönne im Bereich Walzweg bei Stat. 8,60 im August 2018

In etwa der Mitte des Renaturierungsabschnitts stehen am Ende des Fußweges ebenfalls zwei Ruhebänke. Nachfolgende Aufnahme (Abb. 4) zeigt den Blick auf die dort kurz zuvor renaturierte Aue.

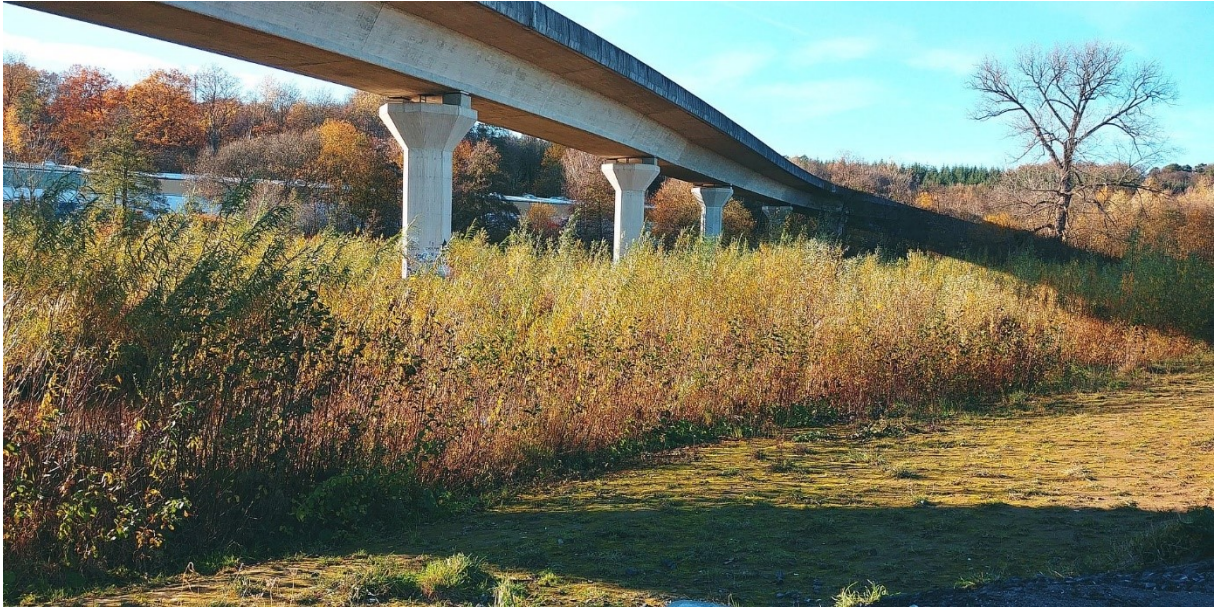
Abb. 5: Hönne im Bereich Walzweg bei Stat. 8,60 im November 2020

Gut 2 Jahre später können Naherholungssuchende die Gewässeraue nicht mehr wahrnehmen, da ihnen durch die inzwischen gewachsenen Gehölze der Blick versperrt wird (s. Abb. 5).

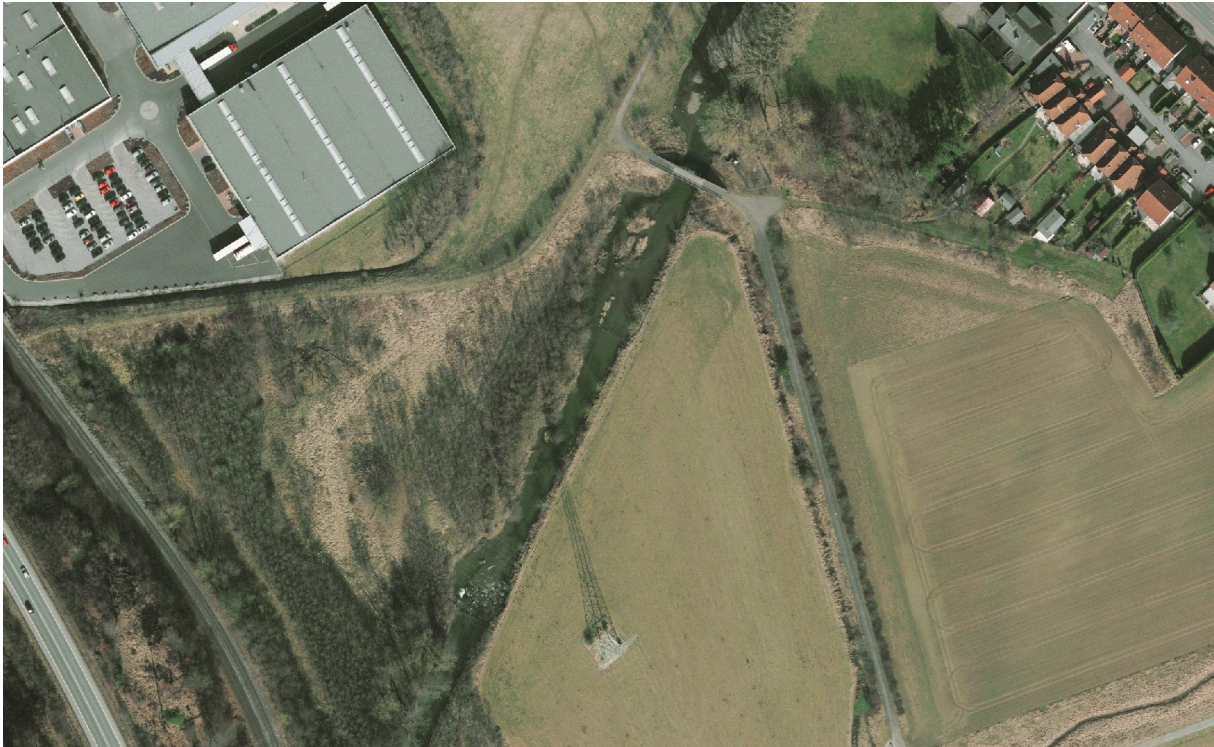
Abb. 6: Henger Feld - Luftbild 2012

In diesem Abschnitt wurden bereits Anfang der 2000er Jahre umfangreiche wasserbauliche Maßnahmen durchgeführt. Der vormals enge Flussschlauch wurde entsprechend hydraulischer Berechnungen für ein hundertjähriges Hochwasser linksseitig aufgeweitet und renaturiert. Mittels neu angelegter Fuß-/ Radwegbrücke wurde gezielt ein hydraulischer Engpass geschaffen, um bereits ein zehnjähriges Hochwasser in die angrenzenden nicht bebauten Flächen zu leiten.

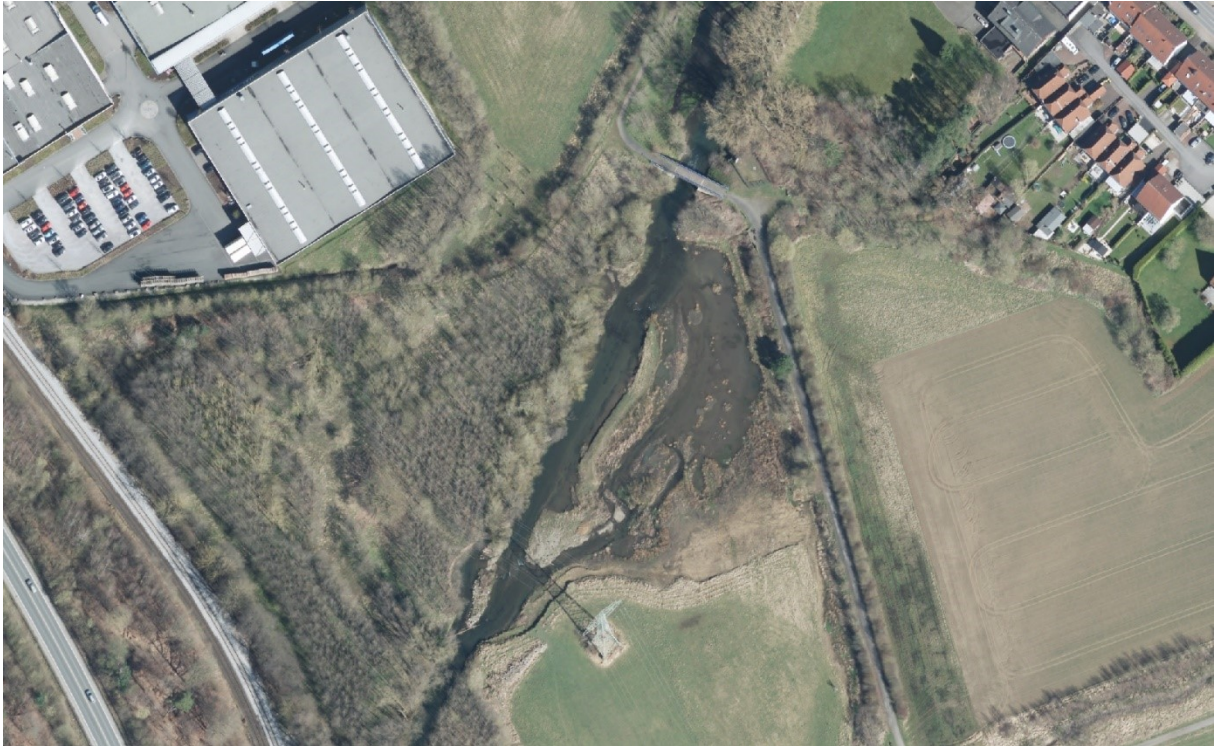
Abb. 7: Hengerfeld - Luftbild 2018

2014 wurde zwischen Stat. 7 + 720 und 7 + 550 das bis dahin gradlinige rechte Ufer der Hönne unter Aufweitung des Gewässerbetts in naturnaher Form neugestaltet. Angrenzend wurde eine umfangreiche 14.500 m³ fassende Flutmulde geschaffen, die neben der Funktion als hochwertiger Gewässerbiotop zusätzlichen Retentionsraum für Hochwasser bietet. Der Übergang zum Umfeld erfolgte mit möglichst naturnaher Geländemodellierung mit unterschiedlich geneigten Böschungen, deren obere Ränder als Begrünungsinial und -rahmen mit standortgerechten heimischen Gehölzen bepflanzt wurden.

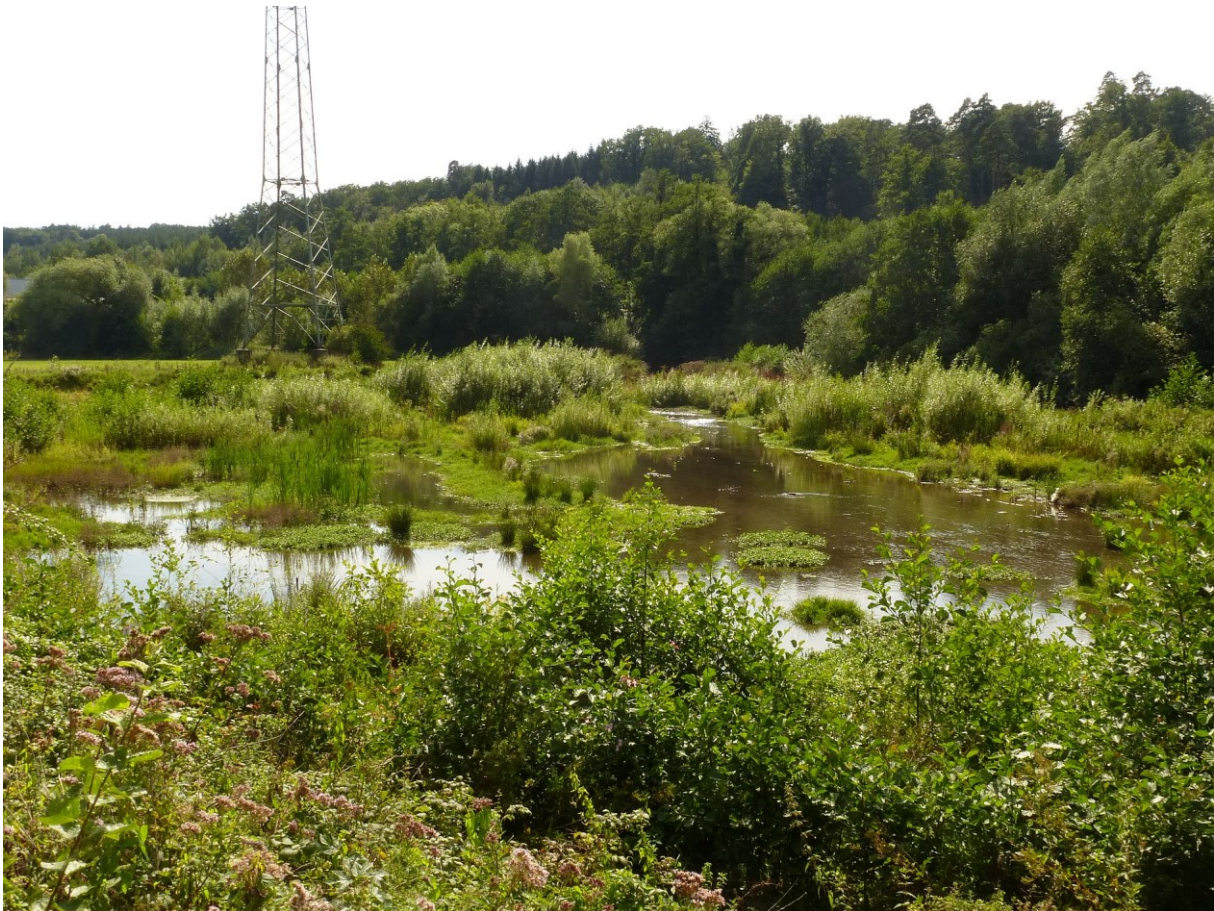
Bereits nach 2 - 3 Jahren konnte eine weitgehende Erreichung der gewünschten Entwicklung festgestellt werden. Nachfolgende Abb. 8 zeigt die struktureiche Auenentwicklung im August 2017. Ebenfalls stellte sich die vermehrte Nutzung dieses Bereichs durch Naherholungssuchende ein.

Abb. 8: Blick auf die renaturierte Hönne am Henger Feld im August 2017

Der renaturierte Abschnitt sollte kontinuierlich auf die Ansiedlung schädlicher Neophyten wie Herkulesstauden kontrolliert werden. Bei Bedarf sind diese zu entfernen.

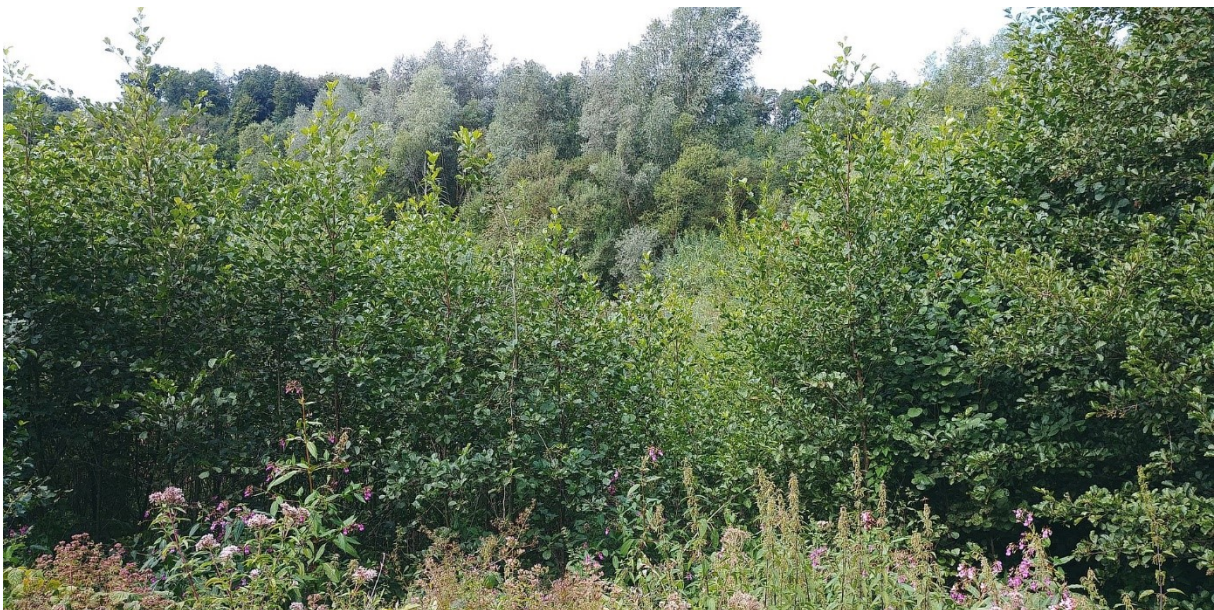
Einen vergleichbaren Bildausschnitt zeigt die Aufnahme vom August 2020 (Abb. 9), aufgenommen von den östlich der Fuß-/Radwegbrücke befindlichen Ruhebänken, welche im Zuge der Maßnahmenumsetzung zum Zwecke des Naturerlebens angebracht wurde.

Näherholungssuchende nehmen die Gewässeraue nicht mehr wahr, da ihnen durch die inzwischen hochgewachsenen Gehölze (überwiegend Erlen) der Blick versperrt wird.

Abb. 9: August 2020: Gehölzentwicklung ermöglicht keinen Blick auf das Henger Feld

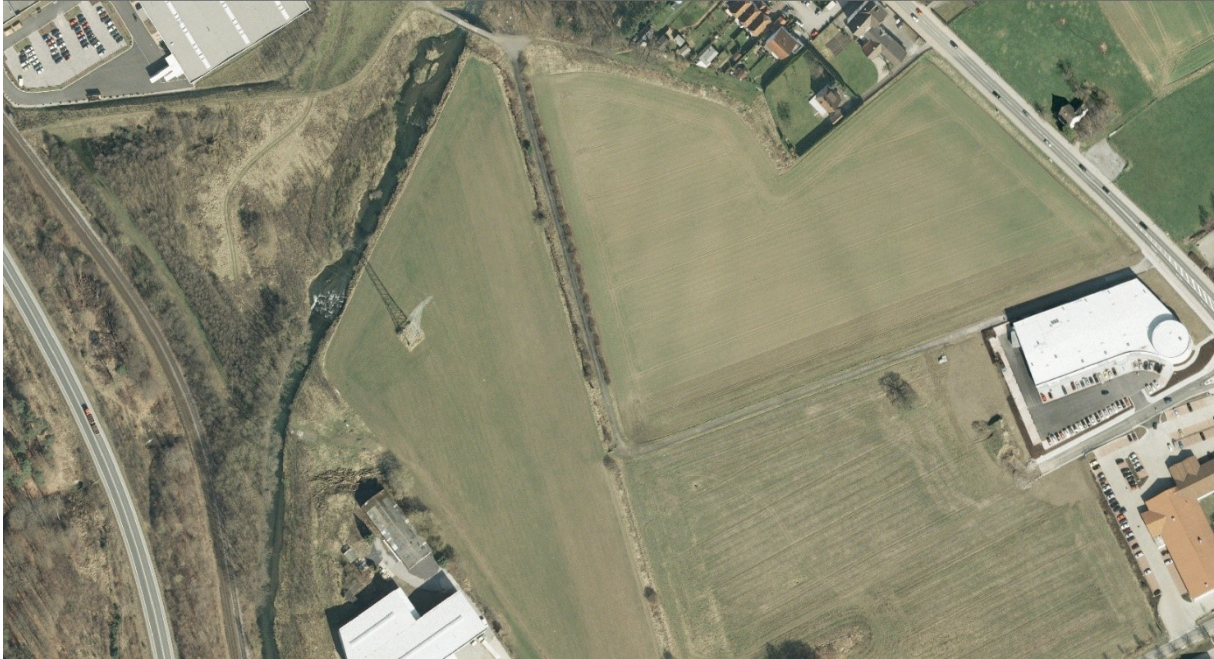
Abb. 10: B-Plan „Ehemaliges Eisenwerk“ vor Offenlegung von Pasche- u. Heilersiepen 2009

Im Gebiet des Bebauungsplans Nr. 152 „Ehemaliges Eisenwerk“ in Lendringen verliefen vor 2009 zwei verrohrte Bäche: An der Mendener Straße entlang wurde der Paschesiepen verrohrt unter dem östlichen Gehsteig in Richtung Norden geführt und 400 m weiter nach Unterquerung der Straße in die Hönne geleitet. Der Heilersiepen wurde verrohrt am Nordrand der Neuwerkstraße entlang und dann in nordwestlicher Richtung mitten durch die Feldflur geführt, bis er nach Unterquerung eines Abwasserhauptsammlers auf einen Entwässerungsgraben des ehemaligen Eisenwerkes traf und in diesem geradlinig offen bis in die Hönne floss.

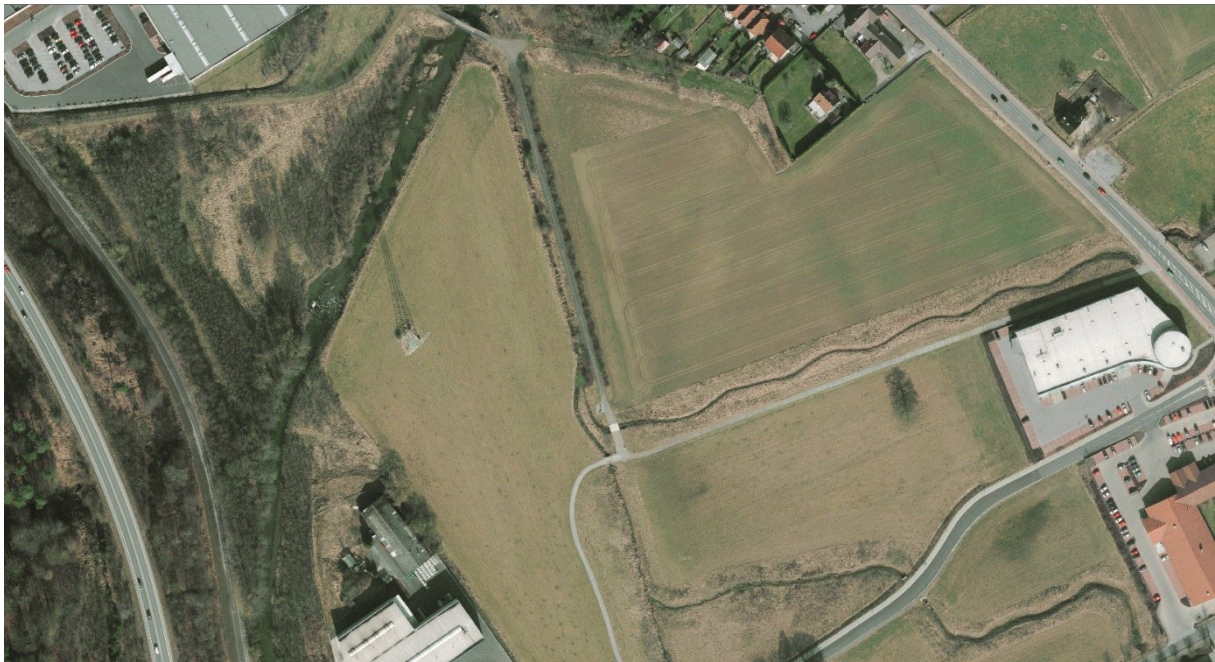
Abb. 11: B-Plan „Ehemaliges Eisenwerk“ nach Offenlegung von Pasche- u. Heilersiepen 2012

In den Jahren 2009 / 2010 wurden mit den Offenlegungen der Unterläufe von Paschesiepen und Heilersiepen neue Bachstrecken von insgesamt 845 m Länge neu durch das B-Plan-Gebiet angelegt.

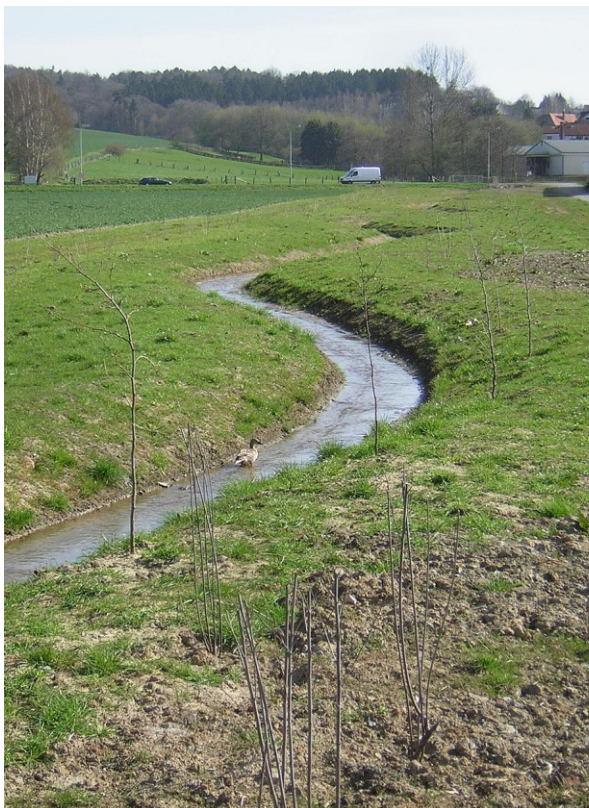
Die nachfolgenden Abbildungen (Abb. 12 u. Abb. 13) zeigen jeweils einen Gewässerabschnitt kurz nach der Offenlegung des Paschesiepen und des Heilersiepen.

Abb. 12: Paschesiepen 2010

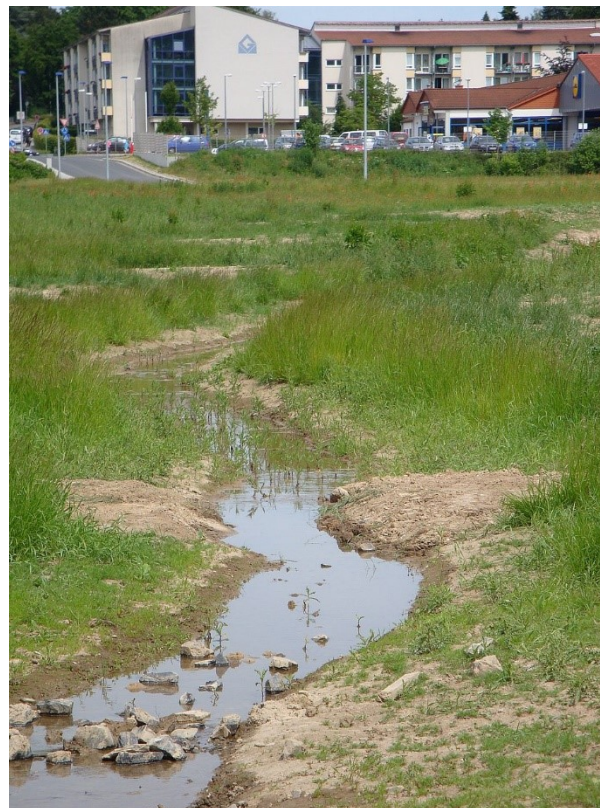
Abb. 13: Heilersiepen 2010

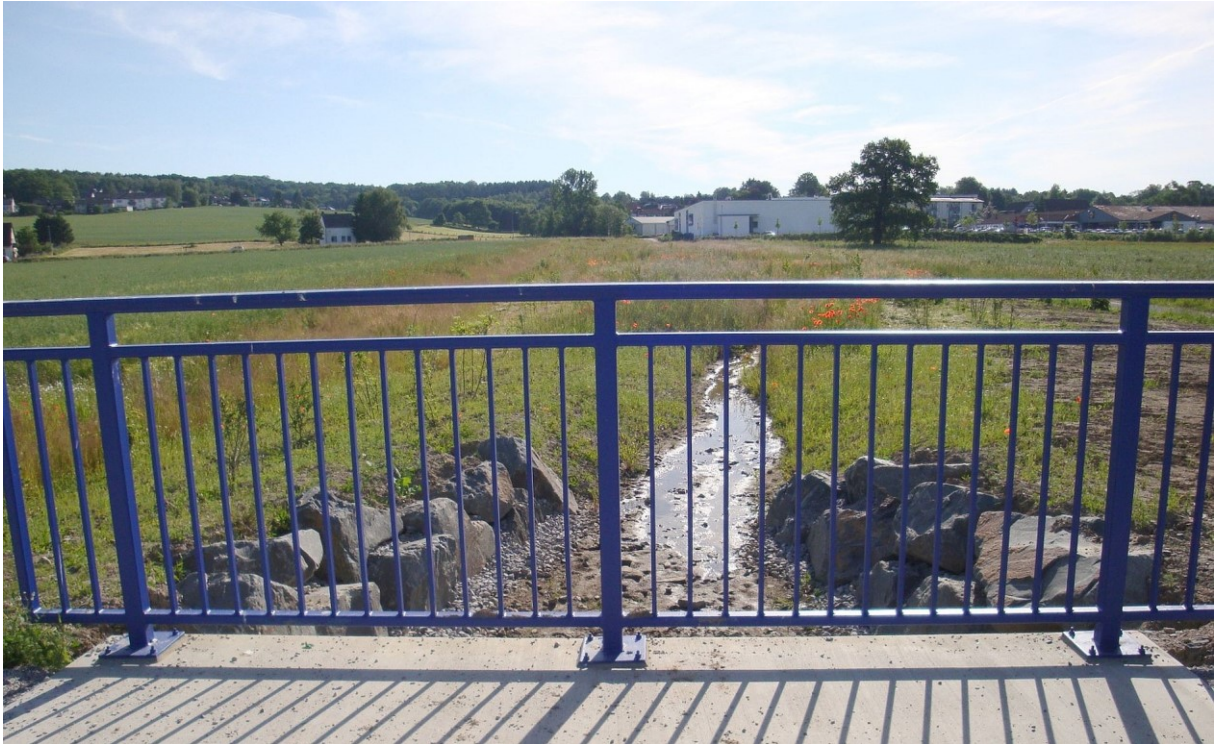
Folge der sukzessiven Gehölzentwicklung ist allerdings auch, dass das oben beschriebene Erleben der Wasserläufe praktisch kaum noch möglich ist, da diese nahezu vollkommen zuwachsen sind. Beispielhaft zeigen dies die nachfolgenden Aufnahmen (Abb. 14 u. Abb. 15) im Bereich der Fuß-/ Radwegbrücke über den Paschesiepen, welche sich nahe dem Zusammenfluss von Pasche- und Heilersiepen befindet. Hier steht auch eine Ruhebank für Erholungssuchende.

Abb. 14: Blick auf den kurz zuvor offengelegten Paschesiepen 2010

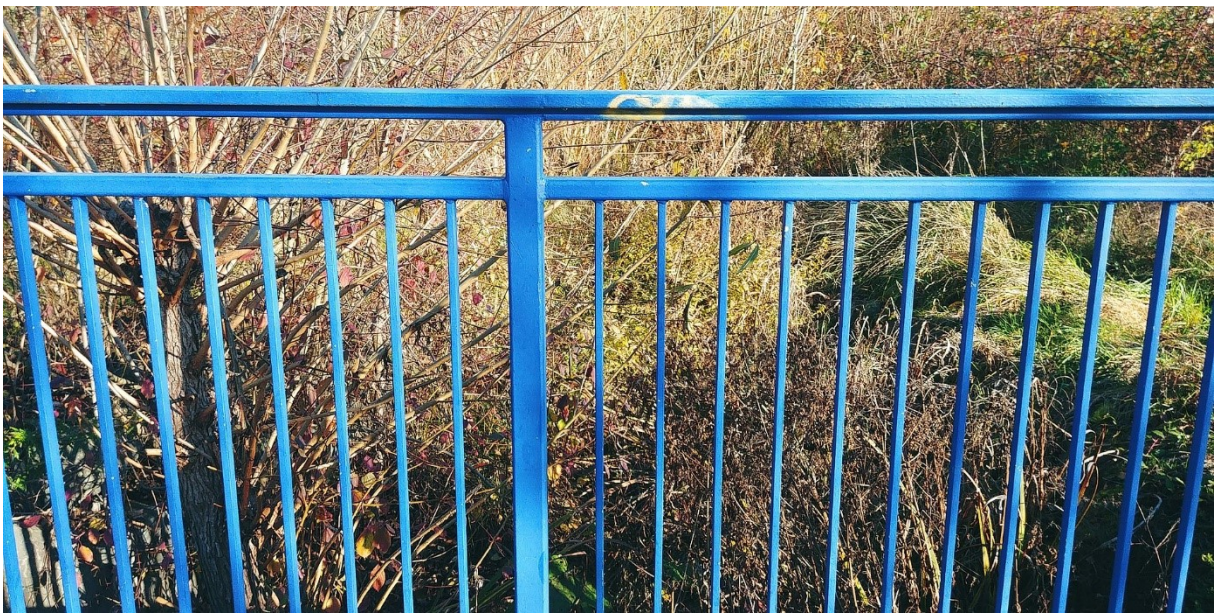
Abb. 15: Blick auf den Paschesiepen 2020

Da zu einem großen Teil nicht nur die Ufer, sondern auch die Bachsohlen mit Gehölzen bewachsen sind, kann eine gesicherte Vorflut nicht immer gewährleistet werden.

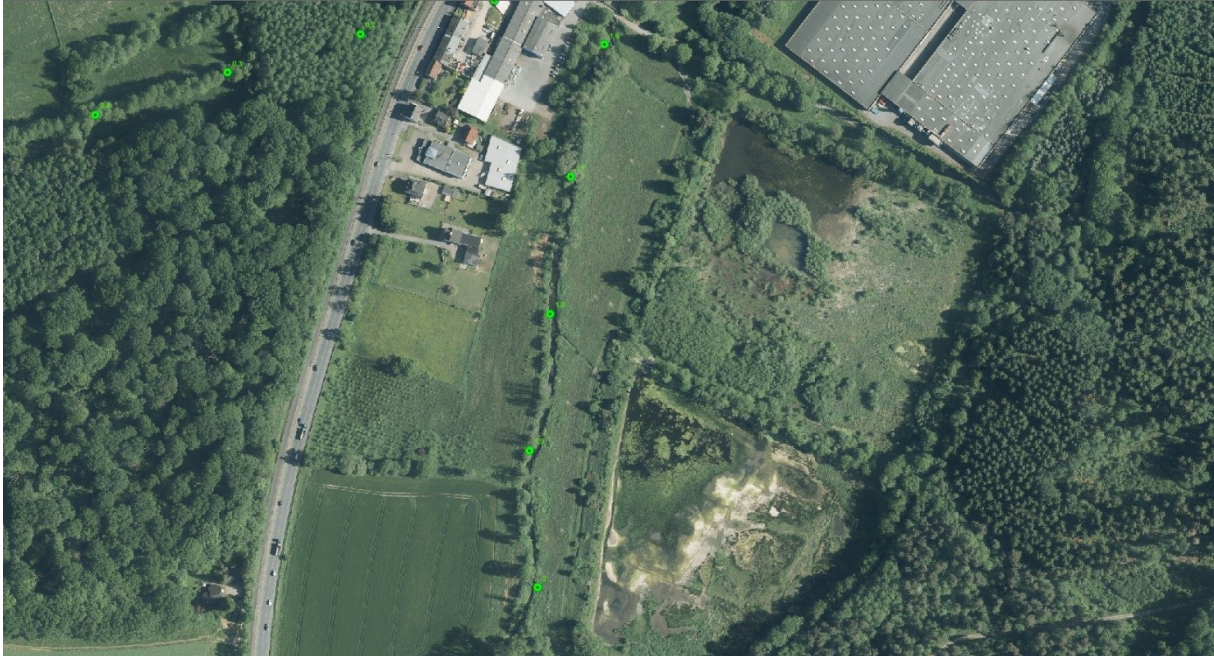
Abb. 16: Oeseaue / Oeseteiche vor der Renaturierung - Luftbild 2015

Im Bereich der Edelburg bildet die Oese die Stadtgrenze zwischen rechtsseitigem Mendener Wald und den linksseitigen Hemeraner Weiden und Reitplatzflächen. Bis 2017 floss die Oese ab der alten Wehranlage überwiegend begradigt in einem ca. 15 m breiten Trapezprofil.

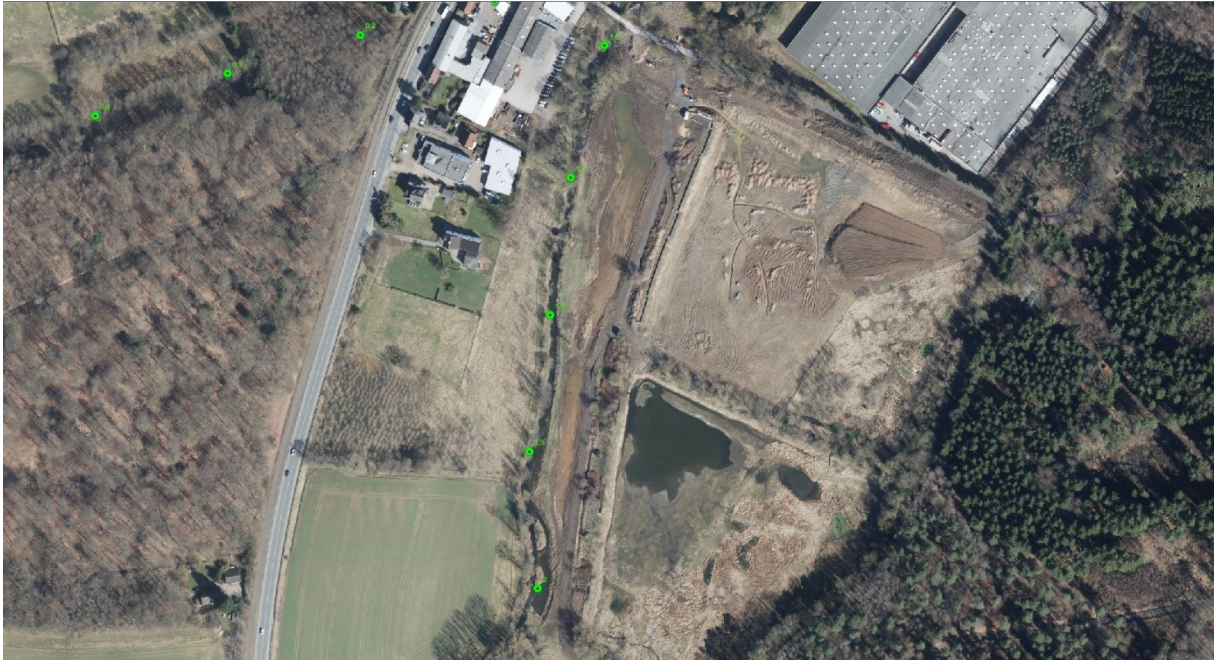
Die Oeseteiche und deren Zulauf wurden, unter Berücksichtigung der wertvollen Biotopstrukturen, zur Hochwasserrückhaltung gestaltet, um Hochwasserspitzen zu kappen und damit die Überschwemmungsgefahren für die flussabwärtsgelegenen Siedlungsbereiche zu senken. In Kombination mit der Vorlandaufweitung an der Oese wurden so ca. 60.000 m³ neues Retentionsvolumen geschaffen.

Abb. 17: Oeseaue / Oeseteiche während der Renaturierungsmaßnahme - Luftbild 2018

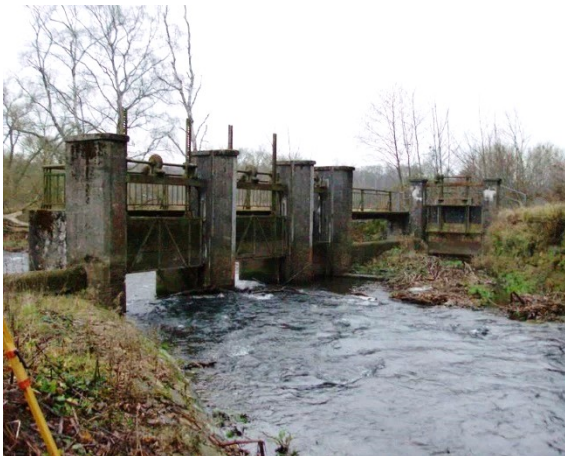
Abb. 18: altes Oesewehr

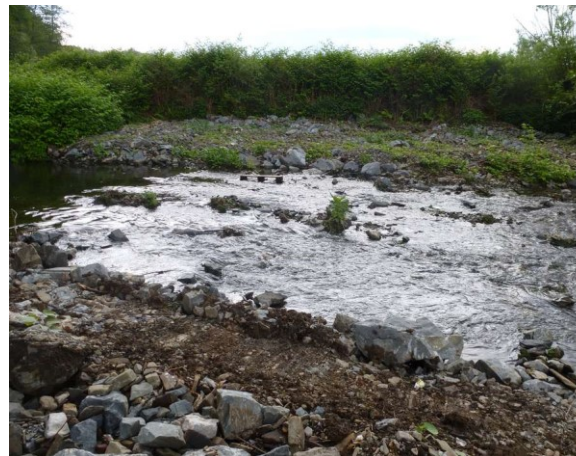
Abb. 19: nach Wehrrückbau Mai 2018

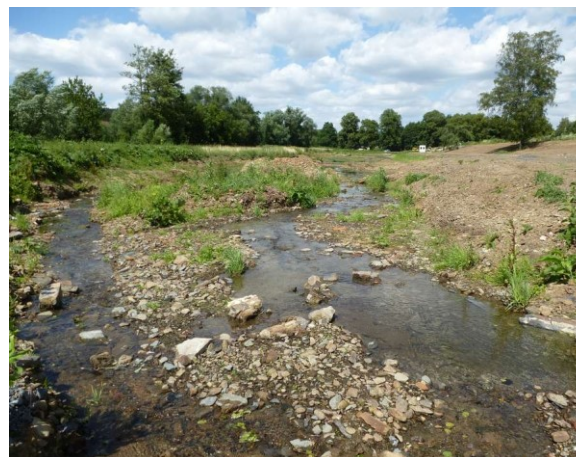
Abb. 21: Oeseaue Juni 2018

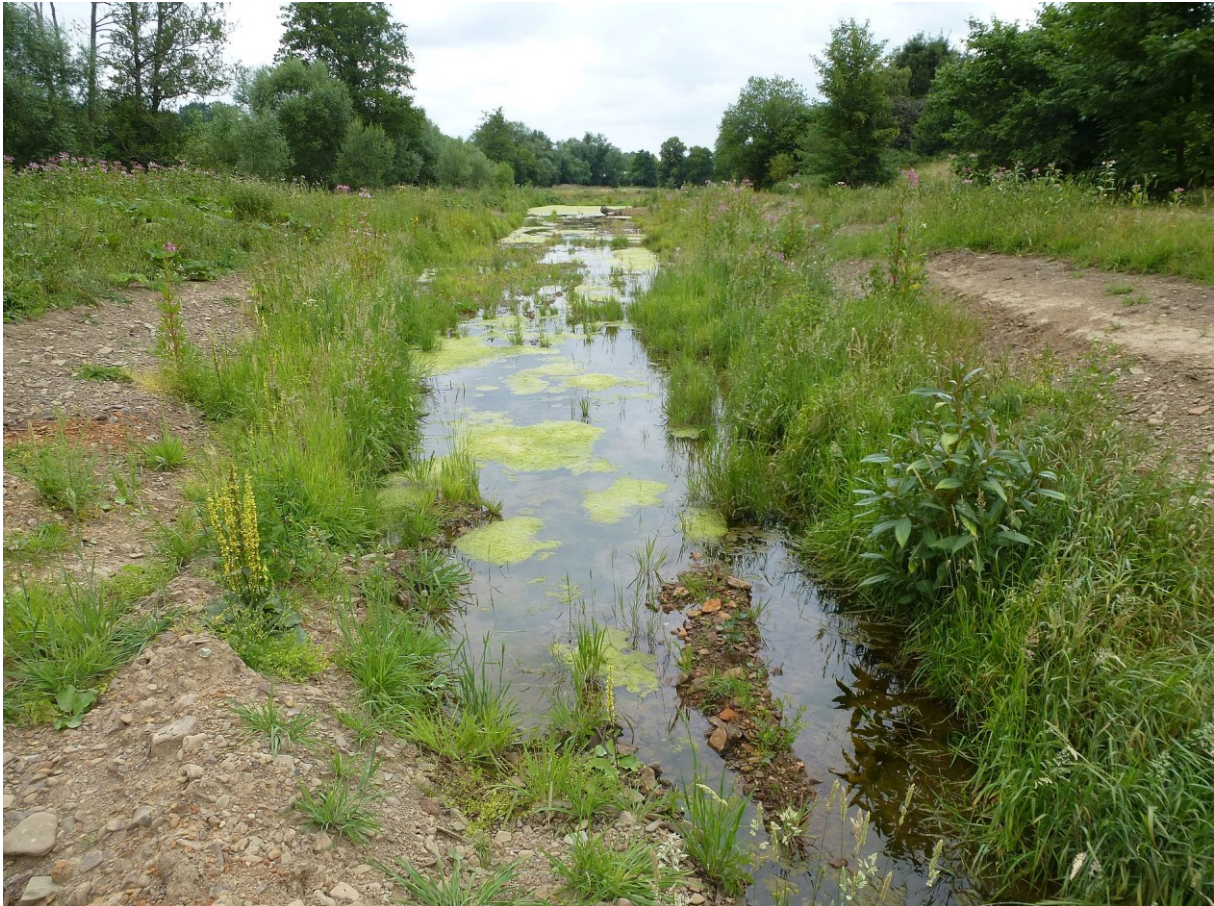
Bereits wenige Monate nach der Maßnahmenumsetzung zeigte sich ein artenreicher Bewuchs der Aue (s. Abb. 23). Als negativer Aspekt ist die zunehmende Ausbreitung von Neophyten wie Riesenbärenklau und dem Drüsigen Springkraut festzustellen, die sich allerdings auch schon vor der Auenrenaturierung hier angesiedelt hatten und vermehrt aus den flussaufwärts-gelegenen Bereichen außerhalb des Mendener Stadtgebietes eingeschwemmt werden (s. Abb. 24).

Abb. 23: Renaturierte Aue kurz nach Maßnahmenabschluss im Juli 2018

In dem renaturierten Abschnitt sollte kontinuierlich die Ansiedlung schädlicher Neophyten wie Herkulesstauden bekämpft werden.

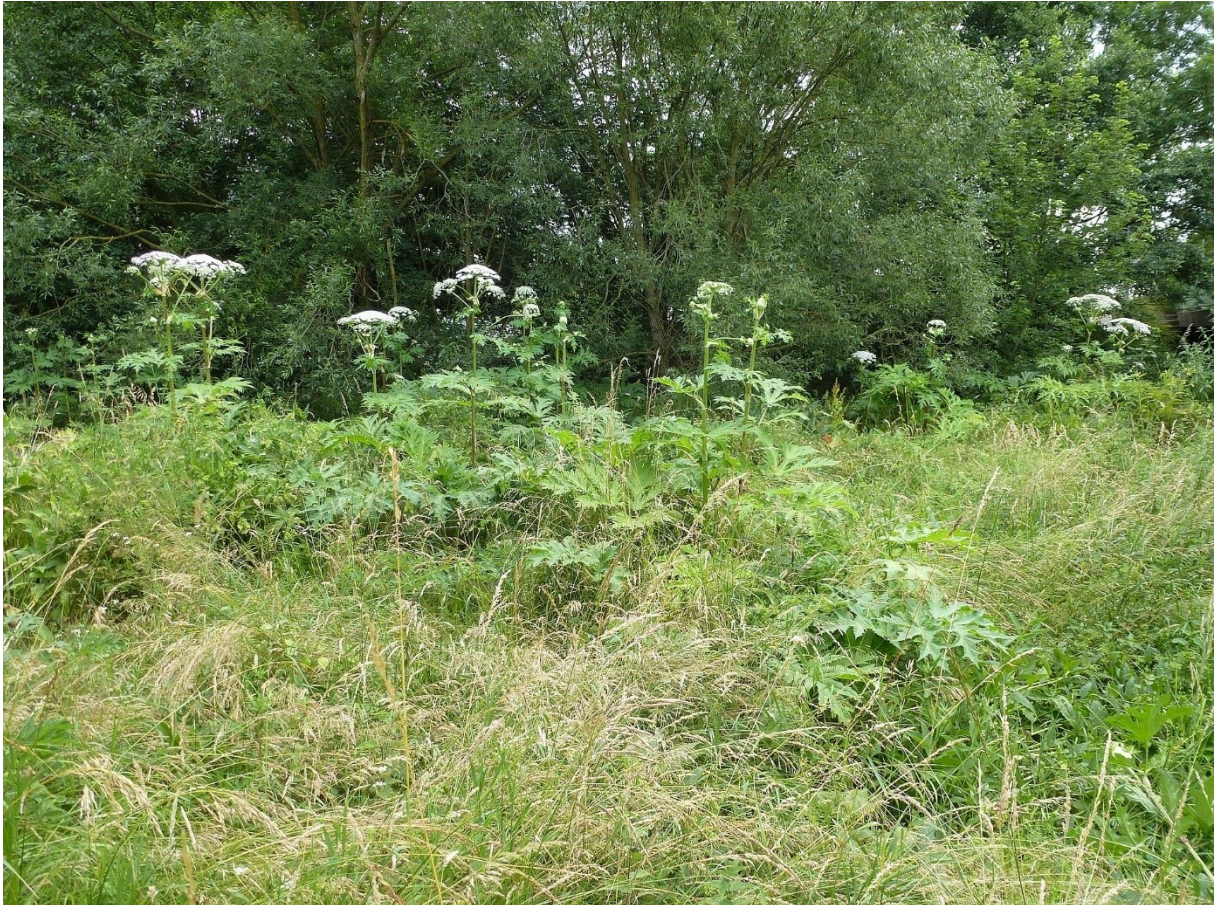
Abb. 24: Herkulesstauden in der Oeseaue

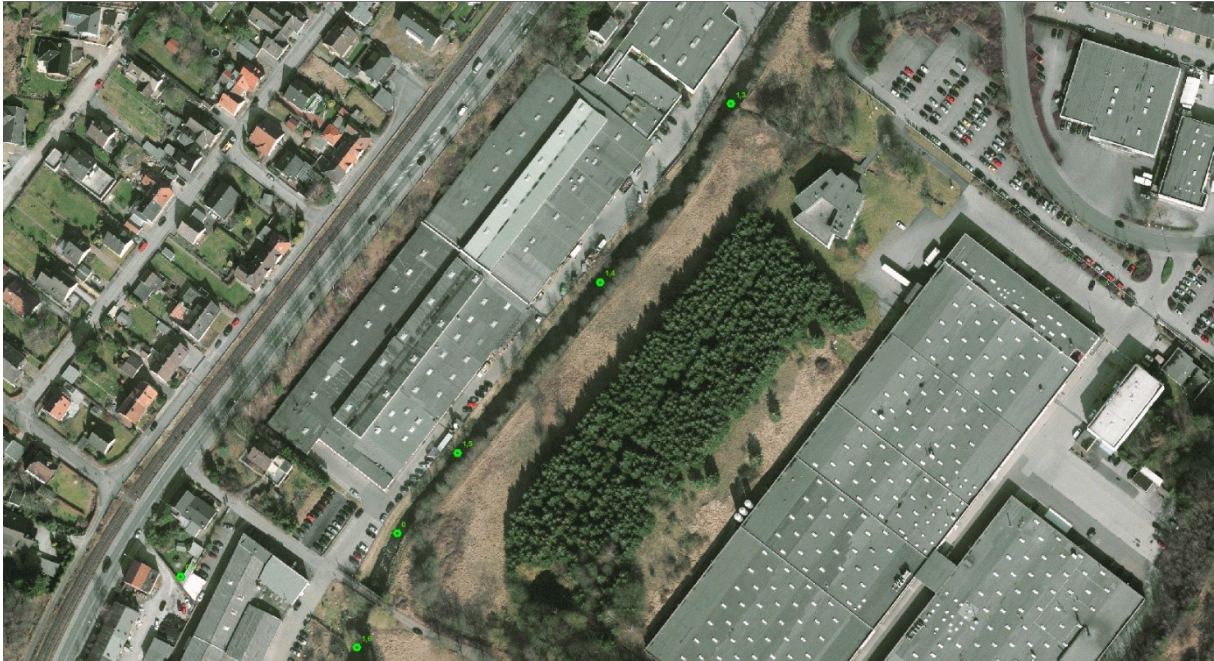
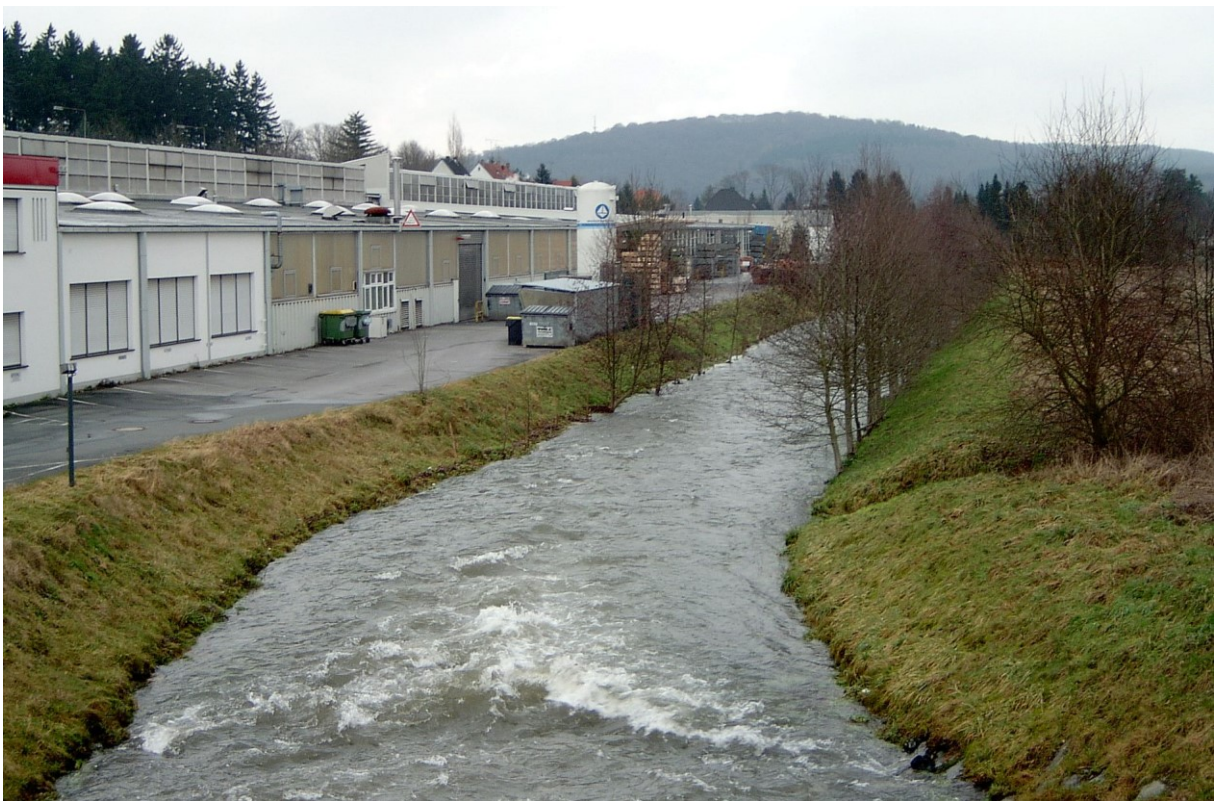
Vor 2014 verlief die Oese unterhalb der Oeseteiche überwiegend begradigt in einem ca. 15 m breiten Trapezprofil. In einem etwa 260 m langen Abschnitt befindet sich linksseitig der Parkplatz und die Gebäude des angrenzenden Industriebetriebes und im rechtsseitigen Vorland ein brachliegender knapp 30 m breiter Grünlandstreifen (s. a. Abb. 25 u. Abb. 26).

Abb. 25: Oese im Bereich Hassenbruch vor der Renaturierung - Luftbild 2012

Abb. 26: Oese im Hassenbruch 2003

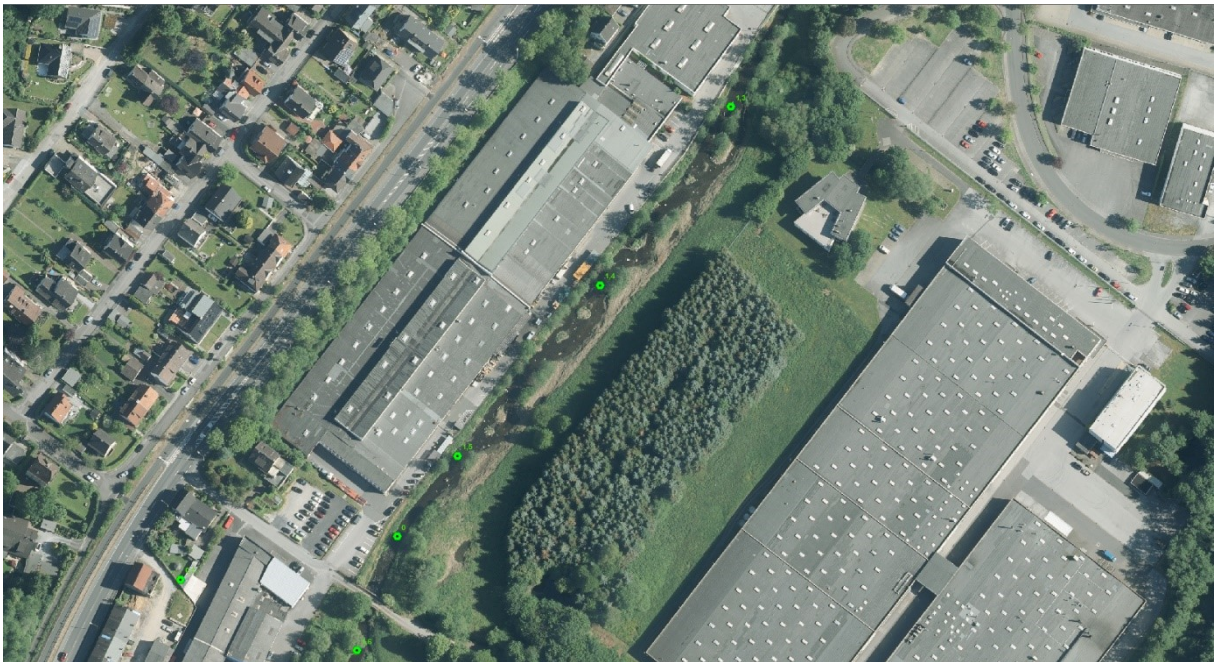
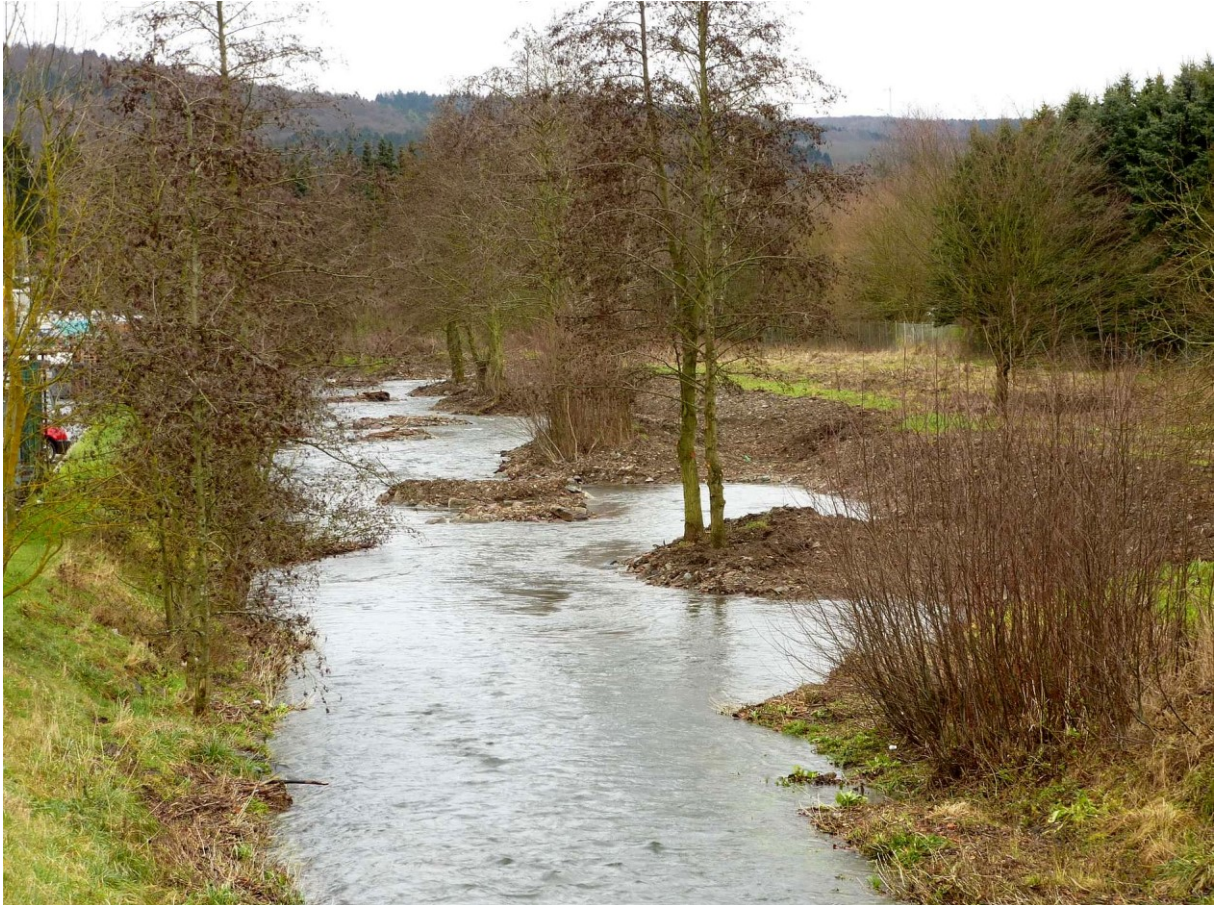
2014 / 2015 wurde nach Planungen des Wasserverbandes Oese zwischen Fluss-km 1 + 290 und 1 + 550, abhängig von Gewässerparzellenbreite und der zur Verfügung stehenden Fläche, das Mittelwasserbett der Oese aufgeweitet. Ufersicherungen wurden aufgenommen und anfallender Betonabbruch entfernt. Ufer wurden deutlich abgeflacht und sowohl ausgeprägte Wasserwechselzonen als auch Steilufer, kleine Inseln, Verzweigungsstrecken und Geländemulden angelegt.

Das rechtsseitig grundsätzlich vorhandene Entwicklungspotential wird durch eine im Abstand von 15 m parallel zur Oese verlaufende Gasleitung begrenzt, so dass sich die Maßnahme auf einen Streifen von 12 m Breite und 240 m Länge beschränkt (s. a. Abb. 27 u. Abb. 28).

Abb. 27: Oese im Bereich Hassenbruch nach der Renaturierung - Luftbild 2015

Abb. 28: Oese im Hassenbruch - Maßnahmenumsetzung Ende 2014
