Stadt Menden
Sauerland

Dokumentation renaturierter Gewässerauen

- Pflege- und Entwicklungskonzept -

Mai 2021

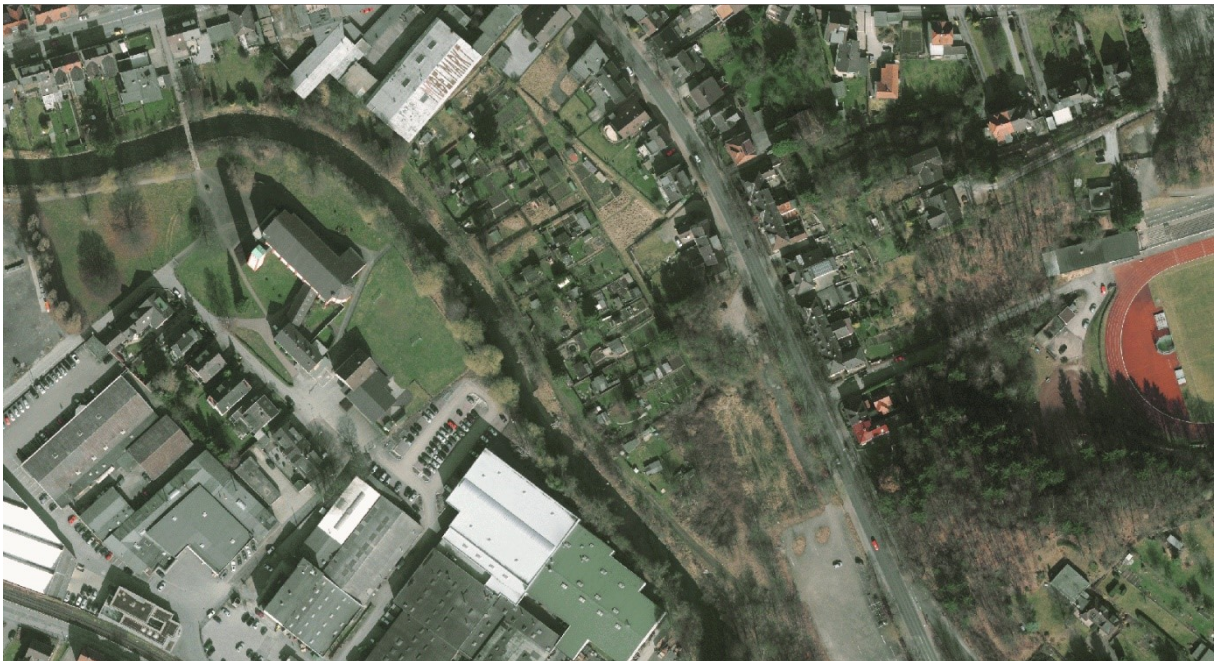
In den vergangenen Jahren kam es im Bereich der „Heilig-Kreuz-Kirche“ und Festplatz Battenfeld immer wieder zu Überschwemmungen größeren Ausmaßes. Rechnerisch kommt es bereits ab einem zehnjährigen Hochwasser zu Überschwemmungen beidseitig der Hönne, wie auch beim 2007er Hochwasser geschehen.

Abb. 29: Nördliche Horlecke vor der Renaturierung - Luftbild 2012

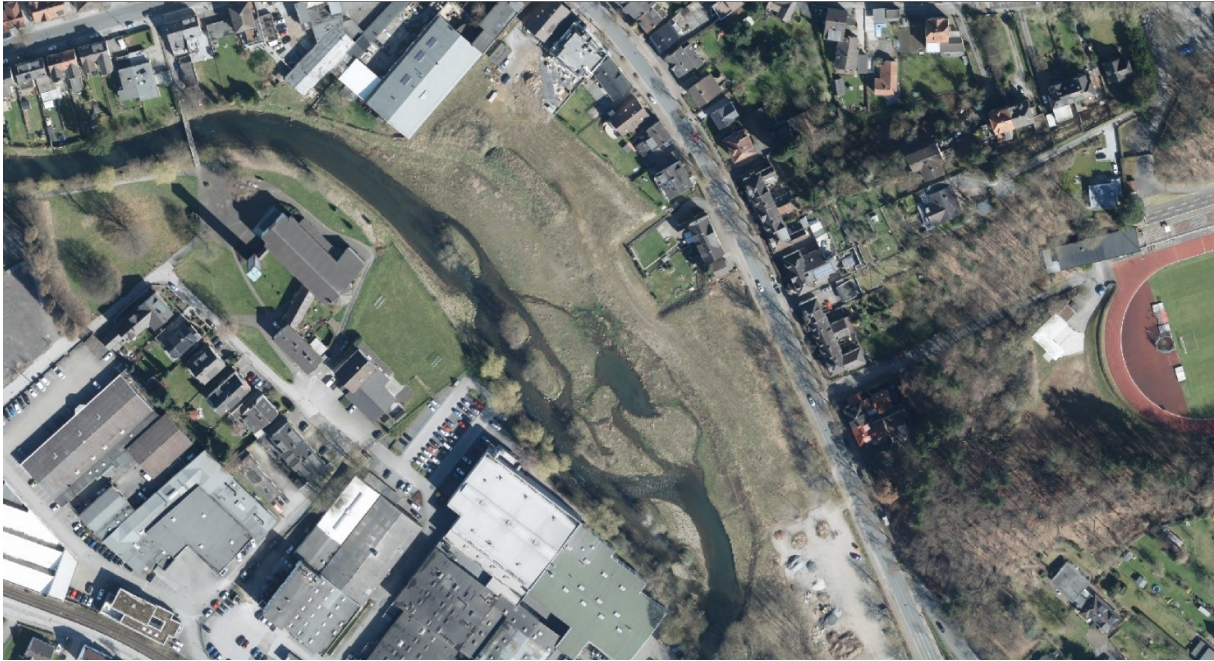
Nach Beseitigung einer Kleingartenanlage hat 2015/16 der Wasserverband Hönne-Oese im Einmündungsbereich der Oese in die Hönne und im Bereich der Heilig Kreuz Kirche die Hönne auf etwa 450 m Länge und die Oese auf etwa 90 m Länge renaturiert und das Vorland aufgeweitet. Die Abgrabung erfolgte soweit, dass die Flächen Großteils schon bei Mittelwasser überflutet werden. Das neu geschaffene Retentionsvolumen hat entsprechend positiven Auswirkungen, auch für die linke Hönneseite (Heilig-Kreuz-Kirche).

Abb. 30: Nördliche Horlecke nach der Renaturierung - Luftbild 2018

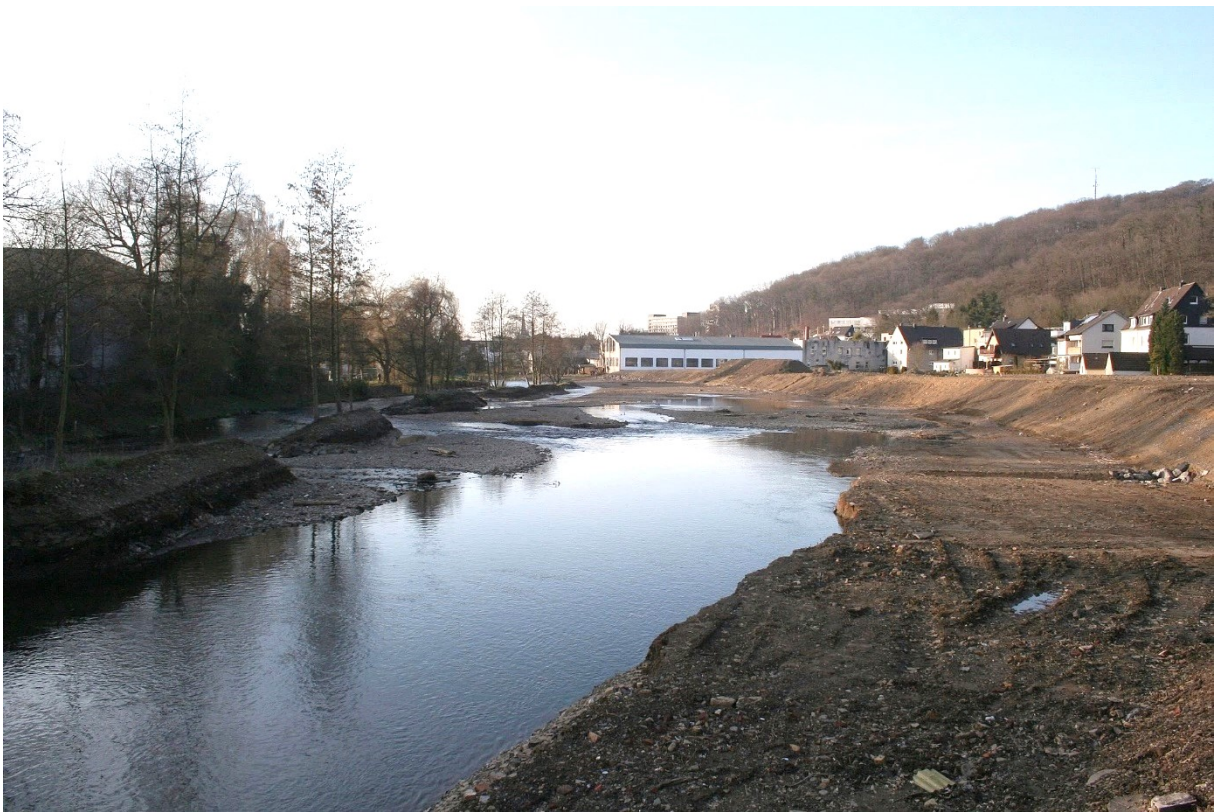
Abb. 31: Höne im Bereich nördl. Horlecke kurz nach Maßnahmenabschluss im Februar 2017

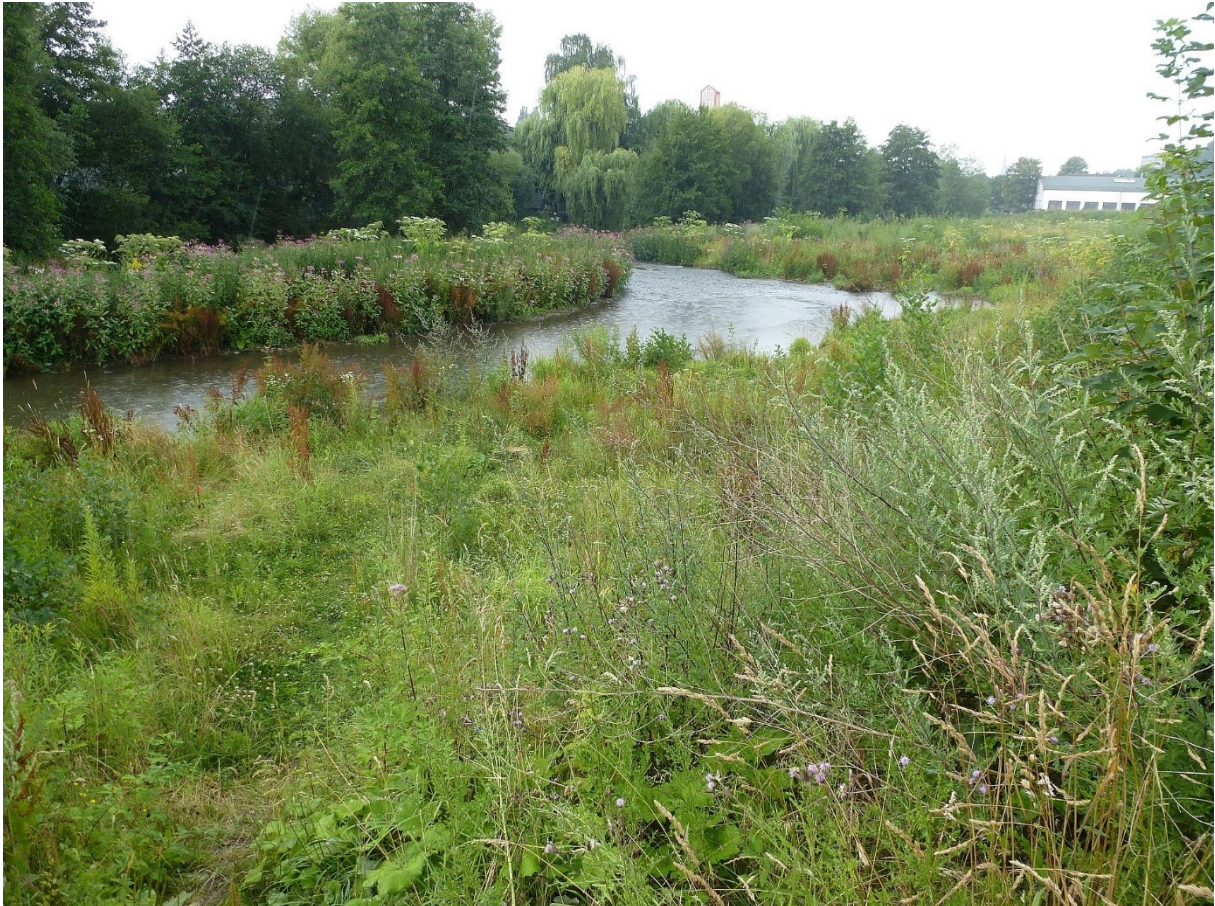
Bereits im Sommer des nach Maßnahmenumsetzung folgenden Jahres zeigt sich ein artenreicher Bewuchs der Aue. Nachfolgende Abbildung zeigt jedoch auch die einsetzende Ausbreitung von nicht gewollten Neophyten wie Riesenbärenklau und dem Drüsigen Springkraut.

Abb. 32: Hönne im Bereich nördl. Horlecke im Juli 2018

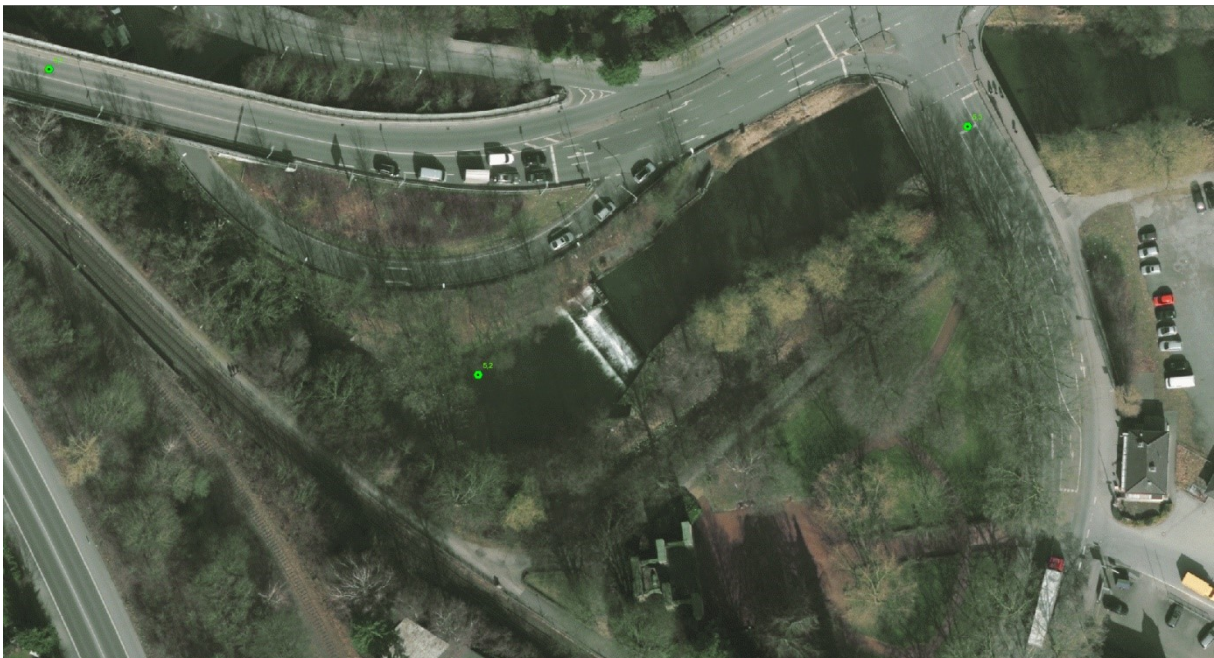
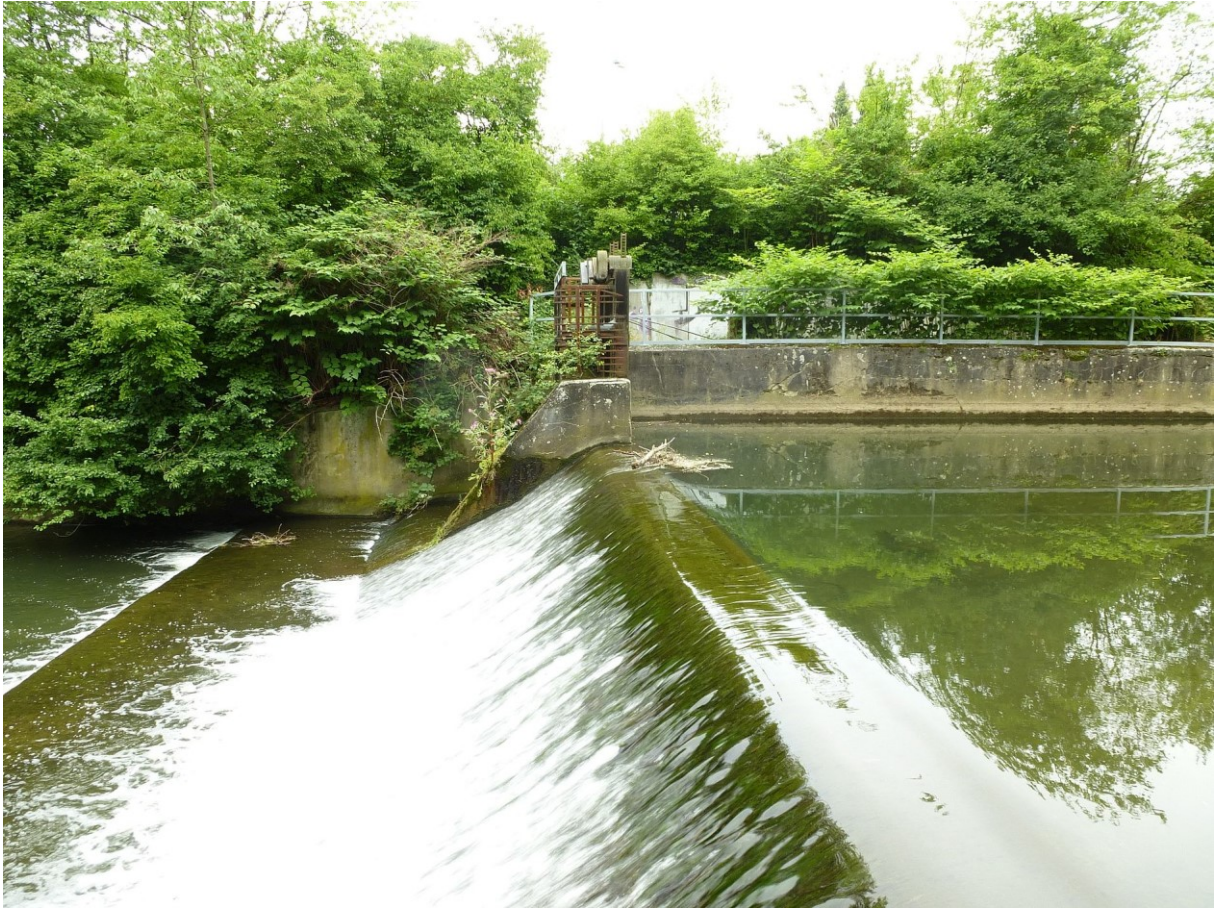
Im Nachgang des 1995 erstellten KNEFS wurde linksseitig ein Umleitungsgerinne erstellt, welches letztlich nicht mehr den Anforderungen an eine aquatische Längsdurchgängigkeit genügte. Ferner musste aufgrund des vom Querbauwerk verursachten Rückstaus von etwa 200 m Länge, im Hochwasserfall ein Rückstauschütz geöffnet werden, um einen Rückstau in den Bereich Battenfeld / Balver Straße weitestgehend zu minimieren.

Abb. 33: Die Wehranlage im Jahr 2012

Abb. 34: Die Wehranlage im Juli 2015

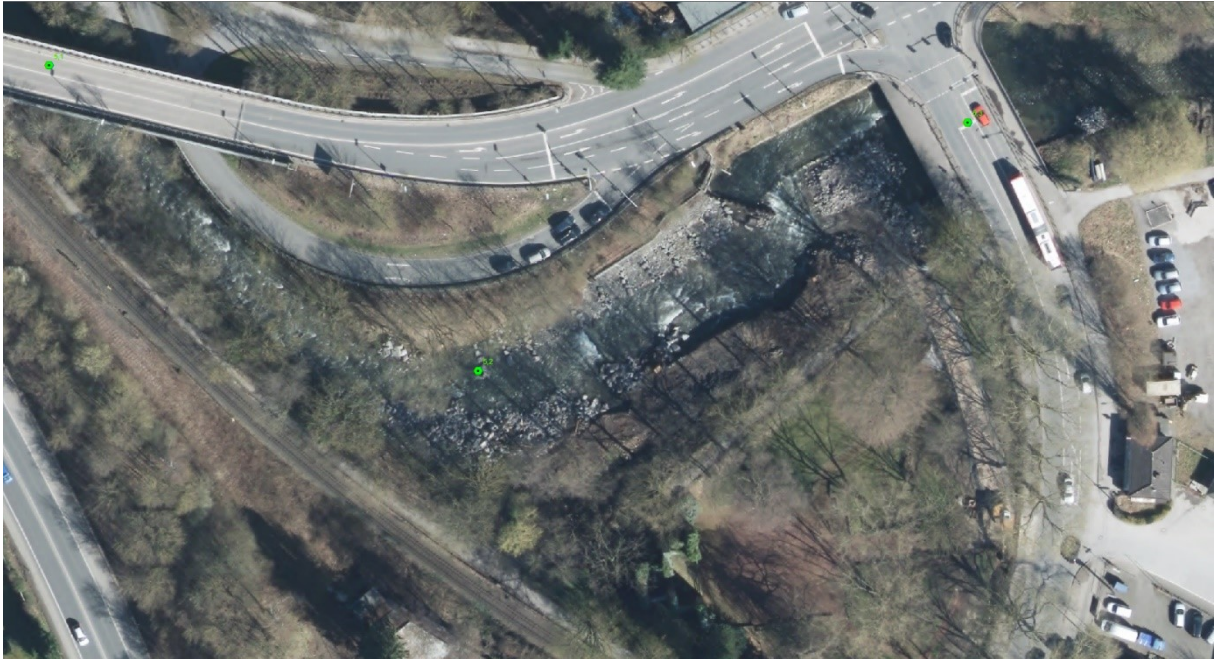
Nach erteilter wasserrechtlicher Genehmigung im November 2016 erfolgte der Wehrrückbau und Sohlumbau zwischen November 2017 und Juni 2018. Die eigentliche Sohlgleite beginnt bereits oberhalb der Straßenbrücke der Iserlohner Landstraße (B7).

Abb. 35: Die Anlegung der Sohlgleite während der Bauphase 2018

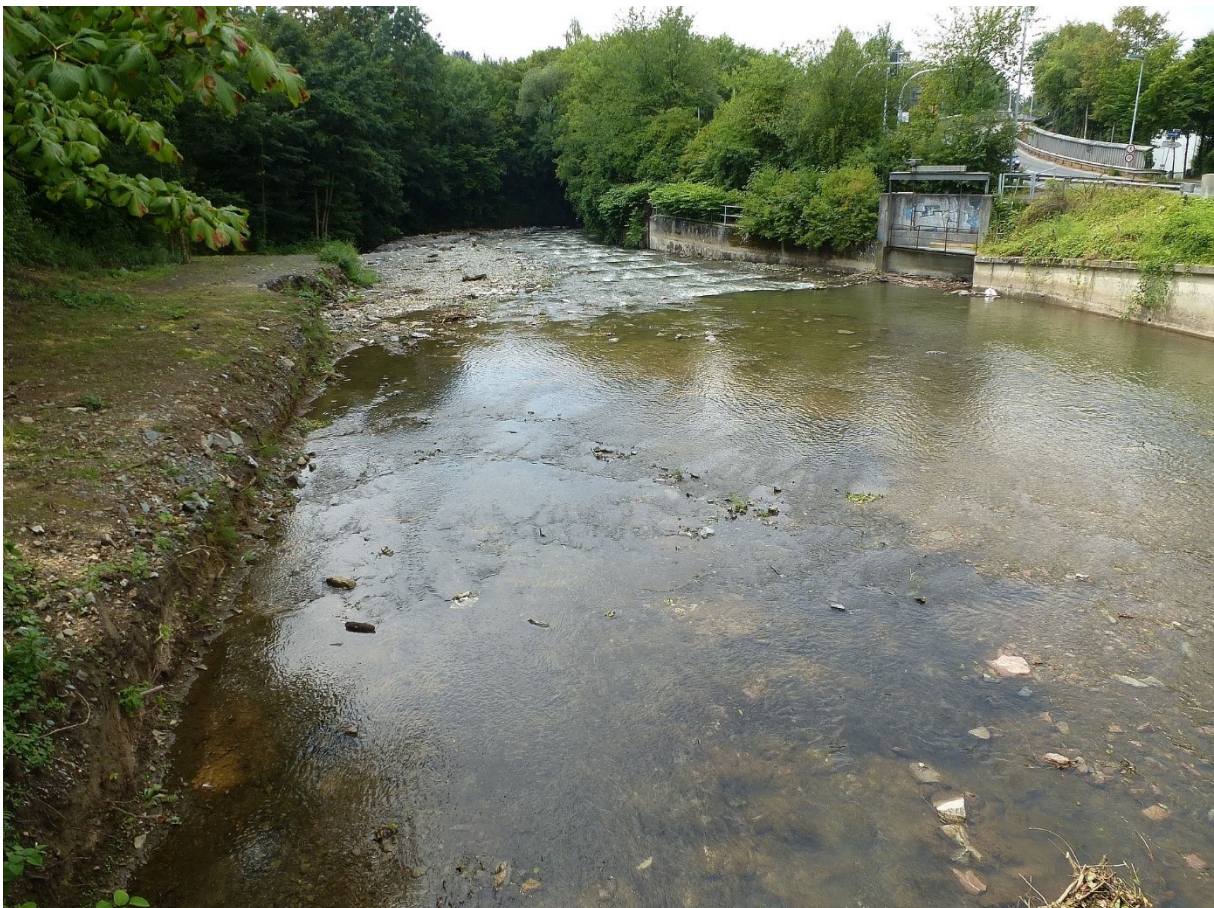
Abb. 36: Die Sohlgleite im Juli 2018

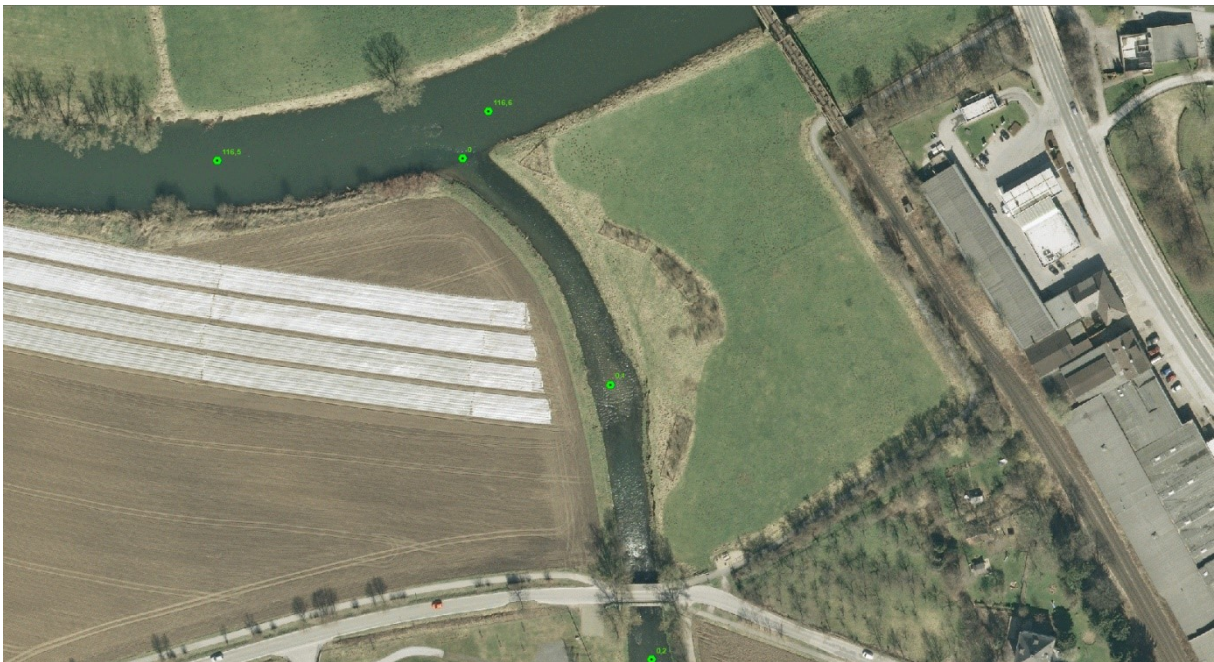
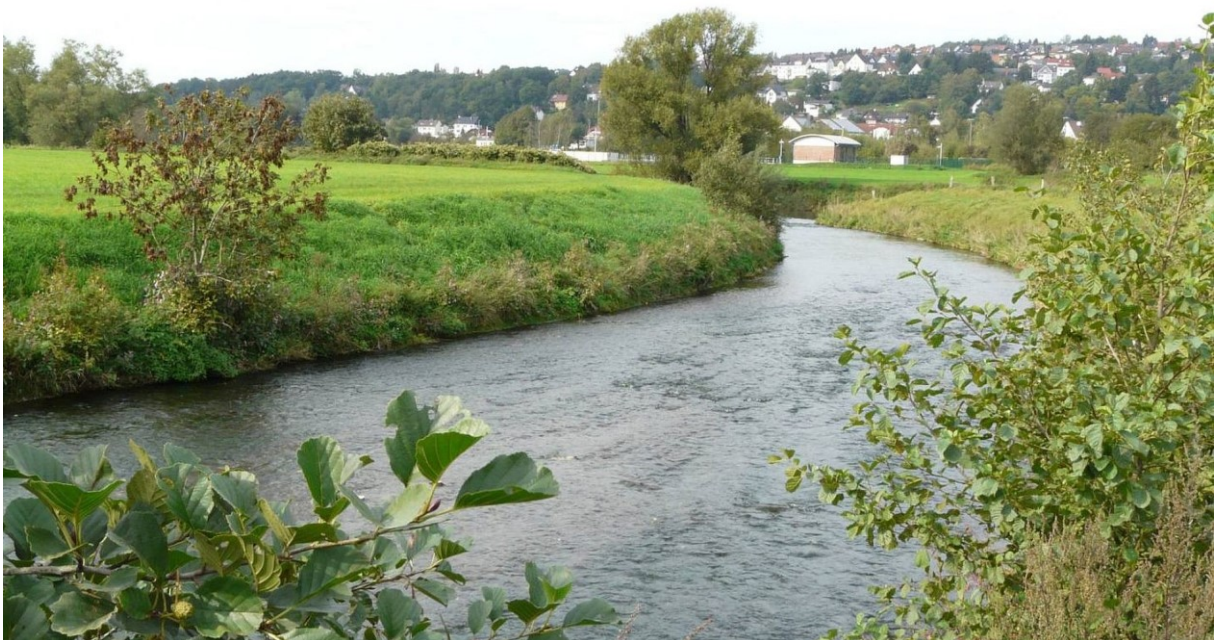
Bereits in den 60er Jahren wurde die Hönne überwiegend in ein Korsett aus gesetzten Steinplatten und -blöcken auf den Uferböschungen gezwängt. Im Unterlauf, von der Brücke Abtissenkamp bei Fluss-km 0 + 180 bis zur Mündung in die Ruhr, war sogar die Flusssohle durch in Mörtel gesetztes Steinpflaster befestigt und dieses entlang der Mündungslinie darüber hinaus durch eine 3 m tiefreichende Spundwand fixiert. Bei Niedrigwasser stürzte die Hönne wie ein kleiner Wasserfall in die Ruhr, und hinderte so die meisten Wassertiere an der Einwanderung in die Hönne. Ein großes Beton-Querbauwerk wurde bereits Anfang der 2000er Jahre entfernt. In diesem Bereich wurde auch die Böschungsbefestigung beseitigt, und die Hönne konnte im Pralluferbereich senkrechte Abbrüche erodieren (s.a. Abb. 37 u. Abb. 38).

Abb. 37: Hönnemündung im Jahr 2009

Abb. 38: Hönneunterlauf im September 2011

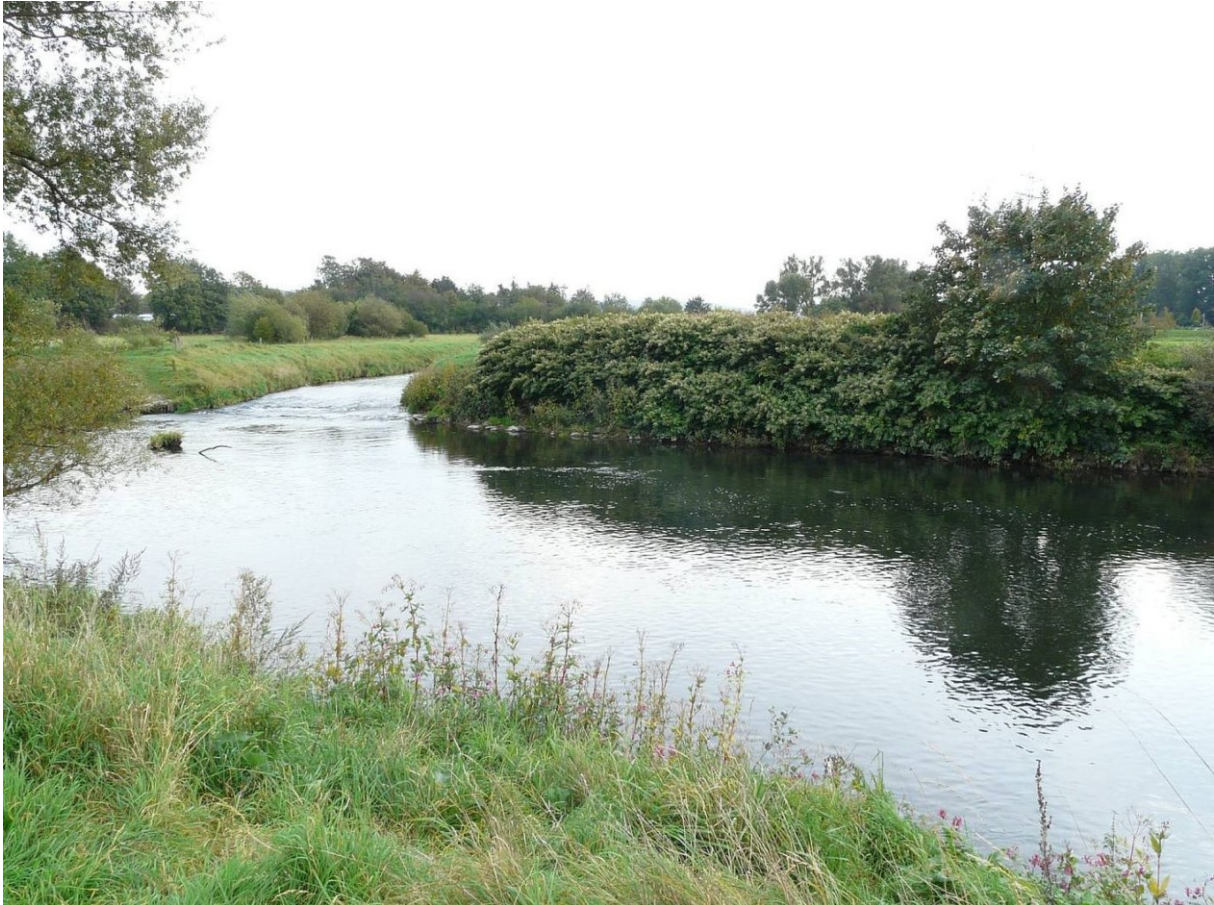
Abb. 39: Hönnemündung von der Fröndenberger Ruhrseite aus im September 2011

Zwischen Hönn-km 0 + 095 und Ruhr-km 116 + 728 erfolgte eine durchgehende Aufweitung des linken Uferbereiches. Dazu wurde die vorhandene Uferbefestigung aus Wasserbausteinen komplett entfernt. Abb. 39 zeigt die Hönnemündung von der Fröndenberger Ruhrseite aus vor der Aufweitung. Abb. 41 zeigt die frisch gestaltete Hönnemündung am 11.12.12; die aus dem Wasser ragenden Reste einer Holzpfahlreihe (s. Pfeil) markieren den vorherigen Uferböschungsfuß.

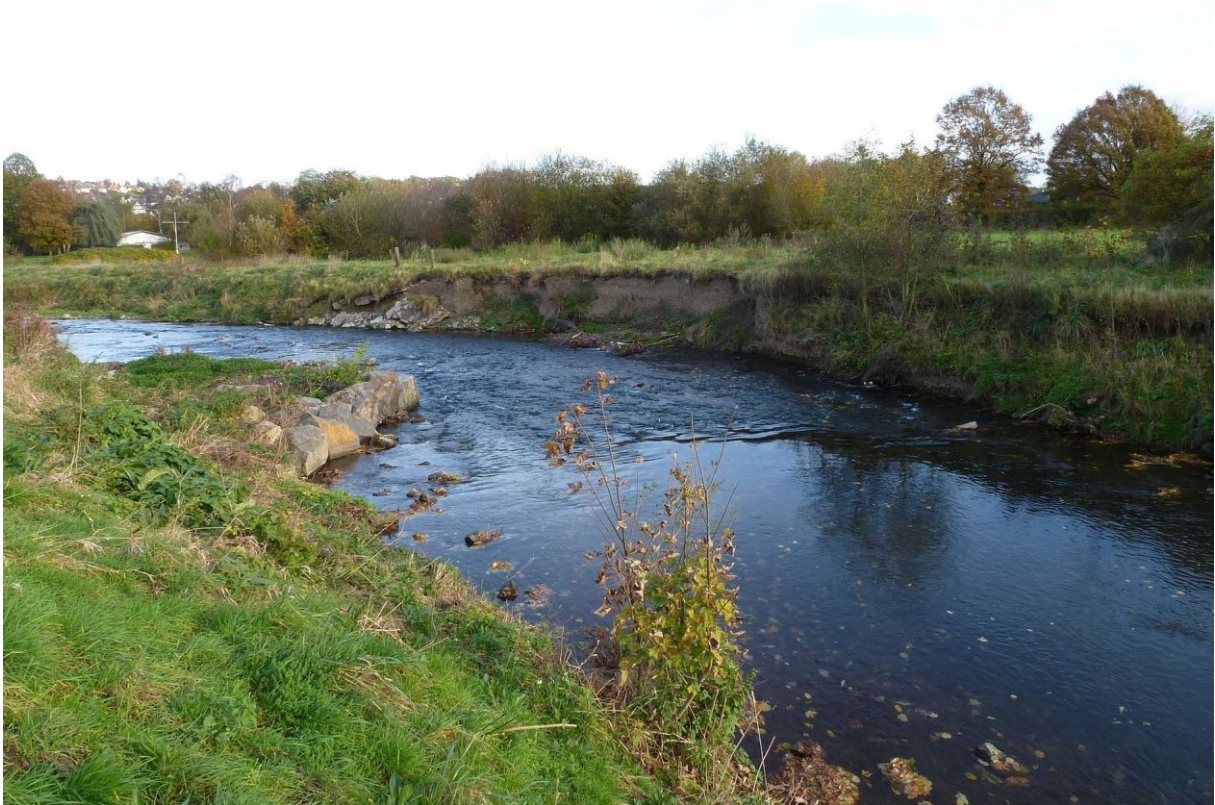
Bei Fluss-km 0 + 110 wurde eine etwa 8 m lange Buhne im linken Flussbett eingebaut (s. Abb. 40). Der Querriegel aus großen Wasserbausteinen bewirkt eine Strömungsumlenkung in Richtung des bereits ausgekolkten Steilufers und initiiert so die eigendynamische Entwicklung.

Abb. 40: Buhne und gegenüberliegendes Ufer im November 2014

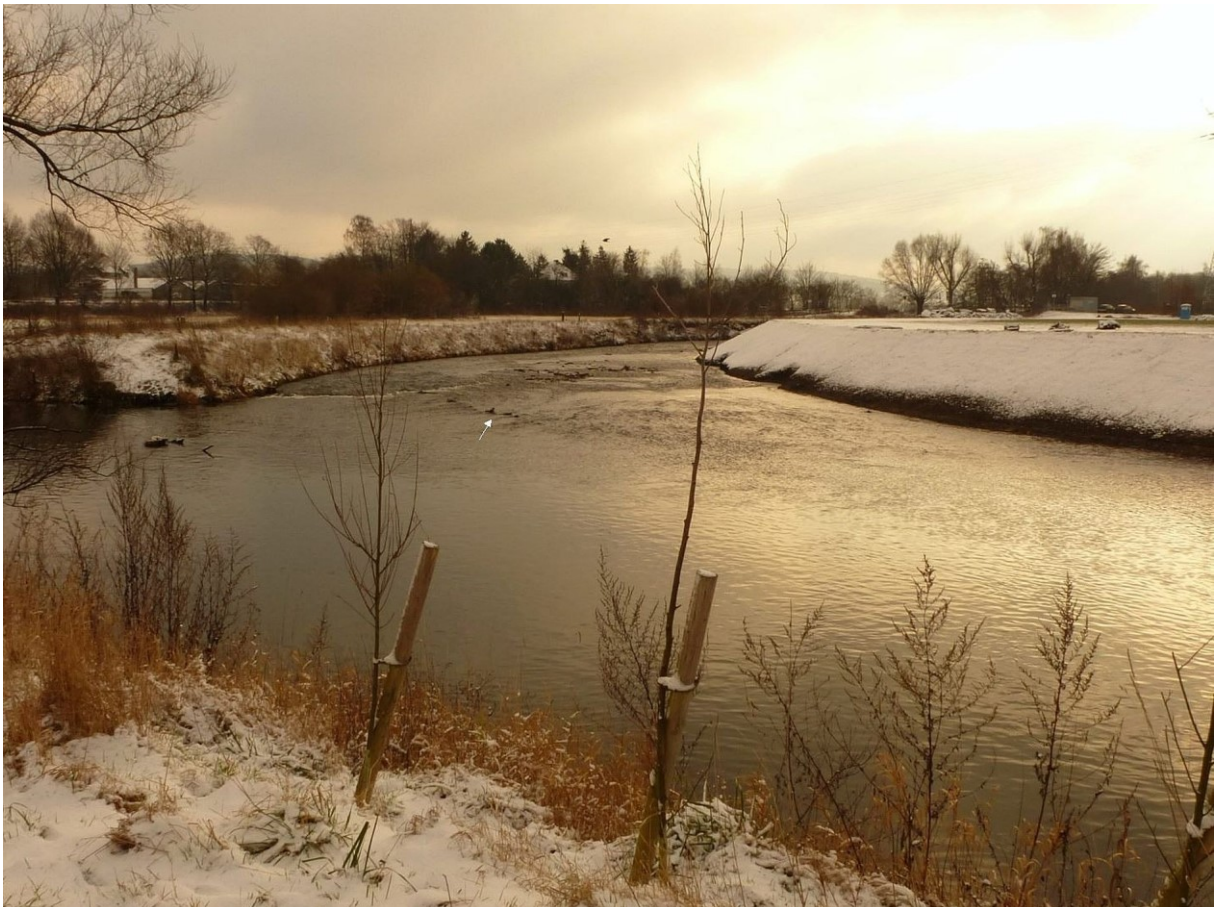
Abb. 41: Hönnemündung von der Fröndenberger Ruhrseite aus im Dezember 2012

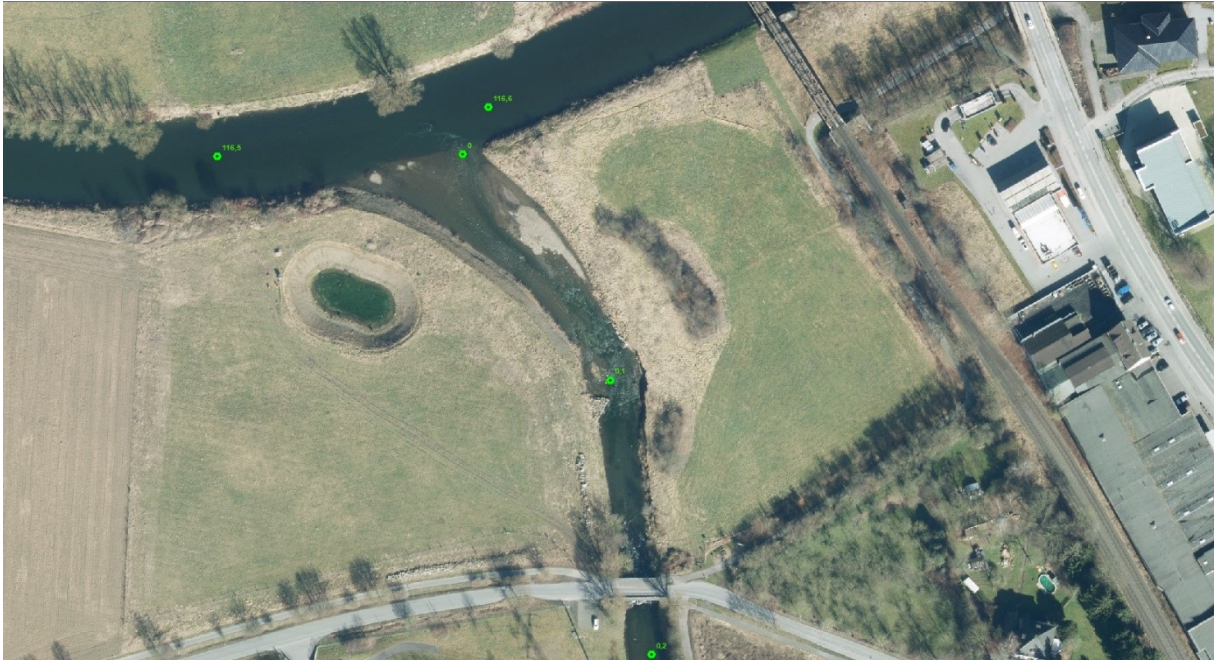
Abb. 42: Hönnemündung im Jahr 2015

Als Stillwasserbereich in Trockenzeit wurde eine kleine Blänke in der Aufweitung angelegt, die vom aufsteigenden Grundwasserspiegel gespeist wird. Das Luftbild von 2015 (Abb. 42) zeigt den Mündungsabschnitt nach der Maßnahmendurchführung.

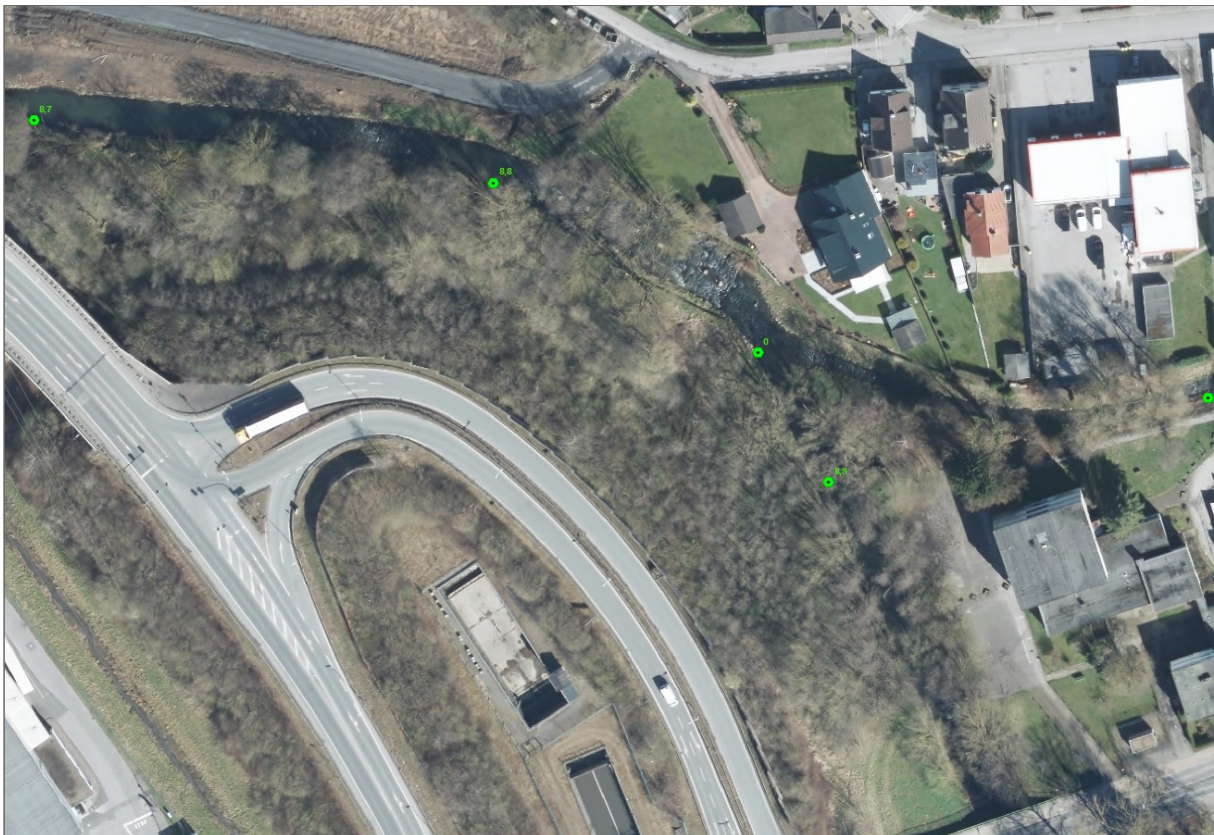
Abb. 43: Hönne im Bereich Biebermündung - Luftbild 2018

Im Planungsbereich stellt sich das Hönnebett als technisch ausgebautes Gerinne mit einer weitgehend gleichförmigen Sohlenbreite von ca. 9,50 m unterhalb bzw. rund 7 m oberhalb der von rechts einmündenden Bieber dar. Die Ufer und weite Teile der Sohle sind beidseitig durch Steinschüttung gesichert und verhältnismäßig steil. Durch den hohen Ausbaugrad finden sich keine ausgeprägten naturnahen Lauf-, Sohlen- oder Uferstrukturen. Bei Station km 8+870 fließt die in ihrem Unterlauf ebenfalls technisch als Trapezprofil ausgebaute Bieber von rechts der Hönne zu. Aufgrund der Lage zwischen den Mendener Ortsteilen Hüingsen und Lendringesen kreuzen zahlreiche Ver- und Entsorgungsleitungen die Hönne.
